Rapport de mission de repérage des matériaux et produits contenant de l'amiante avant réalisation de travaux

113LAG0002

2 ter PROMENADE DE L'OUEST
APPARTEMENT 2
77510 REBAIS

Rapport N° : 113LAG0002 21/09/2017
Date d'édition : 28/09/2017

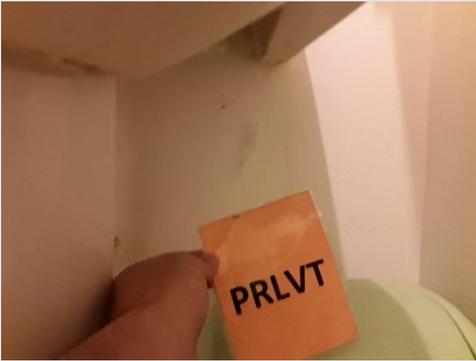
PRELEVEMENT : 113LAG0002P001			
NOM DU CLIENT	NUMERO DU DOSSIER		PIECE OU LOCAL
OPH77	113LAG0002 21/09/2017		Salle de bains
ELEMENT	DESCRIPTIF DU LABORATOIRE	DATE DE PRELEVEMENT	NOM DE L'OPERATEUR
Enduit / Peinture plaque de plâtre	Matériau gris en faible quantité non séparable + enduit plâtreux blanc en vrac + peintures multiples en faible quantité non séparable	21/09/2017	ZENI Robin
LOCALISATION		RESULTAT	
Mur C		Amiante non détecté	
EMPLACEMENT

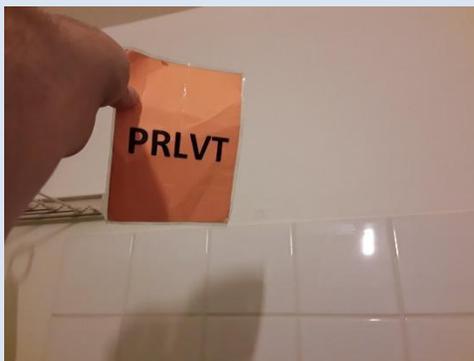
PRELEVEMENT : 113LAG0002P002			
NOM DU CLIENT	NUMERO DU DOSSIER		PIECE OU LOCAL
OPH77	113LAG0002 21/09/2017		Salle de bains
ELEMENT	DESCRIPTIF DU LABORATOIRE	DATE DE PRELEVEMENT	NOM DE L'OPERATEUR
Enduit béton	Matériau gris en faible quantité en vrac non séparable + enduit plâtreux blanc en faible quantité en vrac non séparable + peinture en faible quantité non séparable	21/09/2017	ZENI Robin
LOCALISATION		RESULTAT	
Mur B		Amiante non détecté

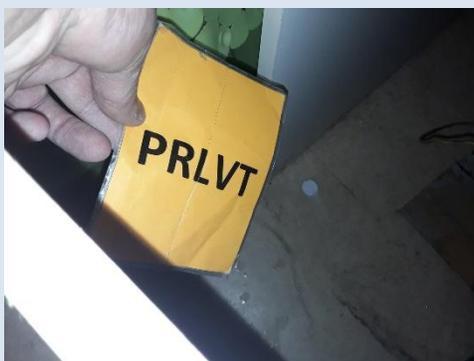
PRELEVEMENT : 113LAG0002P003			
NOM DU CLIENT	NUMERO DU DOSSIER		PIECE OU LOCAL
OPH77	113LAG0002 21/09/2017		Salle de bains
ELEMENT	DESCRIPTIF DU LABORATOIRE	DATE DE PRELEVEMENT	NOM DE L'OPERATEUR
Revêtement souple	Revêtement souple beige + colle polymère jaune non séparable + ragréage beige + revêtement bicouche souple orange et rouge + colle polymère jaune non séparable + ragréage gris + matériau compact gris hétérogène	21/09/2017	ZENI Robin

LOCALISATION	RESULTAT
Sol	Amiante non détecté

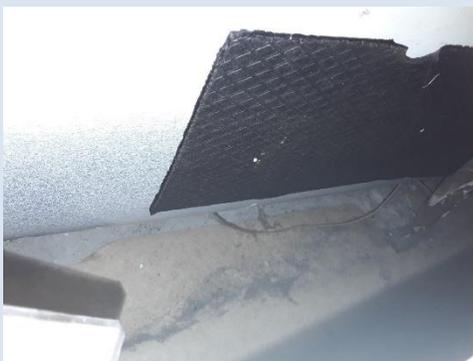
PRELEVEMENT : 113LAG0002P004			
NOM DU CLIENT	NUMERO DU DOSSIER		PIECE OU LOCAL
OPH77	113LAG0002 21/09/2017		Salle de bains
ELEMENT	DESCRIPTIF DU LABORATOIRE	DATE DE PRELEVEMENT	NOM DE L'OPERATEUR
Revêtement bitumineux	Tampon bitumineux noir	21/09/2017	ZENI Robin
LOCALISATION		RESULTAT	
Sous baignoire		Amiante non détecté

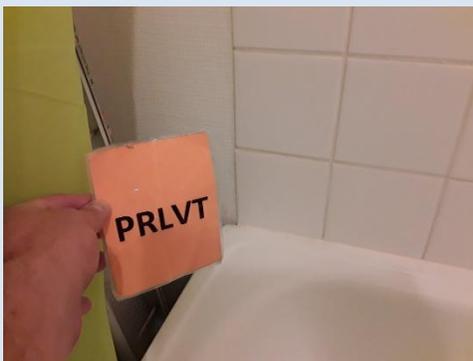
PRELEVEMENT : 113LAG0002P005			
NOM DU CLIENT	NUMERO DU DOSSIER		PIECE OU LOCAL
OPH77	113LAG0002 21/09/2017		Salle de bains
ELEMENT	DESCRIPTIF DU LABORATOIRE	DATE DE PRELEVEMENT	NOM DE L'OPERATEUR
Faïence 1	Colle beige + carrelage	21/09/2017	ZENI Robin
LOCALISATION		RESULTAT	
Mur C		Amiante non détecté
