RAPPORT DE MISSION DE REPERAGE DES MATERIAUX ET PRODUITS CONTENANT DE L'AMIANTE AVANT TRAVAUX

Norme NF X46-020 (12/2008) & Code de la santé Publique, articles R1334-14 à 29 (abrogeant le décret 96-97 du 07 février 96) - Programme de repérage de la liste C du décret 2011-629 du 03 juin 2011
Arrêté du 26 juin 2013 relatif au repérage des matériaux et produits de la liste C contenant de l'amiante et au contenu du rapport de repérage

2 RUE DU GL DE GAULLE ESC AA 113LAA0102
(113LAA0102)
77510 REBAIS

Remplacement des fenêtre en PVC et des radiateur.

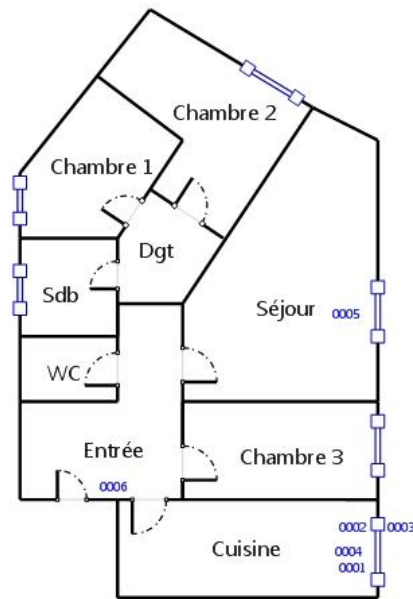
6. CROQUIS DE REPERAGE

Planche (croquis) de repérage technique effectué par le cabinet : ALLODIAGNOSTIC, auteur : Pierre DE ROUGE
Dossier n° 864329 du
Adresse du bien : 2 RUE DU GL DE GAULLE ESC AA 113LAA0102 (113LAA0102) 77510 REBAIS
