RAPPORT DE MISSION DE REPERAGE DES MATERIAUX ET PRODUITS CONTENANT DE L'AMIANTE AVANT TRAVAUX

Norme NF X46-020 (12/2008) & Code de la santé Publique, articles R1334-14 à 29 (abrogeant le décret 96-97 du 07 février 96) - Programme de repérage de la liste C du décret 2011-629 du 03 juin 2011

2 BIS RUE DU GL DE GAULLE ESC AB
113LAB0202 (113LAB0202)
77510 REBAIS

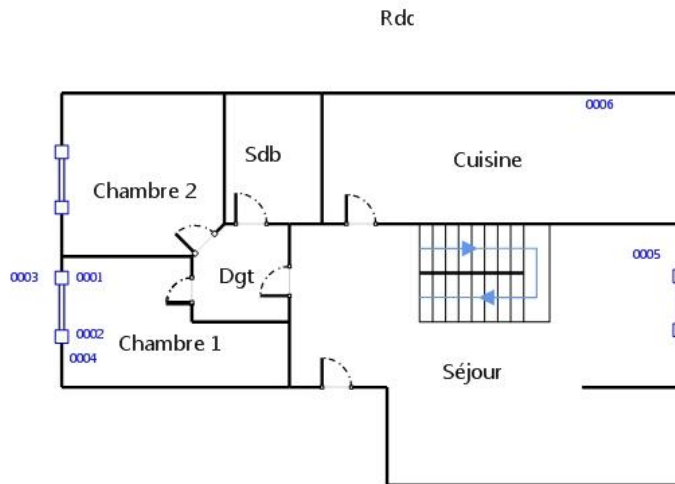
6. CROQUIS DE REPERAGE

Planche (croquis) de repérage technique effectué par le cabinet : ALLODIAGNOSTIC, auteur : Pierre DE ROUGE
Dossier n° 864348 du
Adresse du bien : 2 BIS RUE DU GL DE GAULLE ESC AB 113LAB0202 (113LAB0202) 77510 REBAIS
