# RAPPORT DE MISSION DE REPERAGE DES MATERIAUX ET PRODUITS CONTENANT DE L'AMIANTE AVANT TRAVAUX

Norme NF X46-020 (12/2008) & Code de la santé Publique, articles R1334-14 à 29 (abrogeant le décret 96-97 du 07 février 96) - Programme de repérage de la liste C du décret 2011-629 du 03 juin 2011

1 PROMENADE DE L OUEST ESC AC 113LAC0002  
(113LAC0002)  
77510 REBAIS

Edité à SAMOIS SUR SEINE, le 08/05/2017

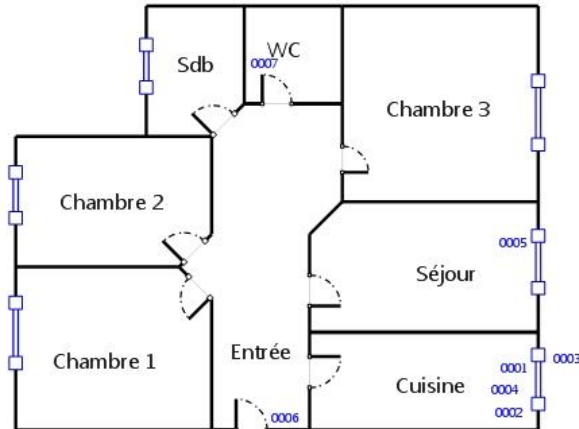
## 6. CROQUIS DE REPERAGE

Planche (croquis) de repérage technique effectué par le cabinet : ALLODIAGNOSTIC, auteur : Pierre DE ROUGE

Adresse du bien : 1 PROMENADE DE L OUEST ESC AC 113LAC0002 (113LAC0002) 77510 REBAIS
