# RAPPORT DE MISSION DE REPERAGE DES MATERIAUX ET PRODUITS CONTENANT DE L'AMIANTE AVANT TRAVAUX

1 PROMENADE DE L OUEST ESC AC 113LAC0201  
(113LAC0201)  
77510 REBAIS

Edité à SAMOIS SUR SEINE, le 08/05/2017

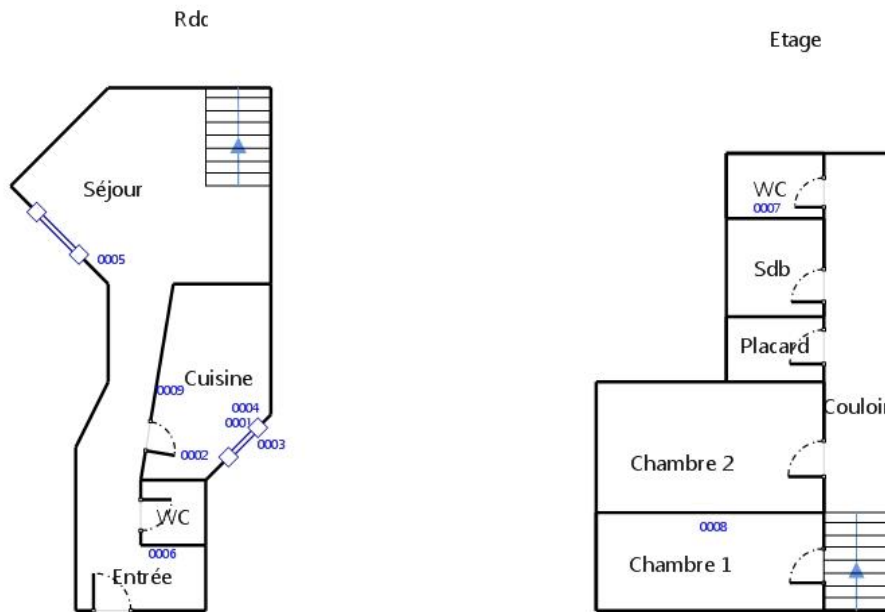
## 6. CROQUIS DE REPERAGE

Planche (croquis) de repérage technique effectué par le cabinet : ALLODIAGNOSTIC, auteur : Pierre DE ROUGE  
Dossier n° 864355 du  
Adresse du bien : 1 PROMENADE DE L OUEST ESC AC 113LAC0201 (113LAC0201) 77510 REBAIS
