RAPPORT DE MISSION DE REPERAGE DES MATERIAUX ET PRODUITS CONTENANT DE L'AMIANTE AVANT TRAVAUX

1 BIS PROMENADE DE L OUEST ESC AD
113LAD0002 (113LAD0002)
77510 REBAIS

Remplacement des fenêtre en PVC et des radiateur.

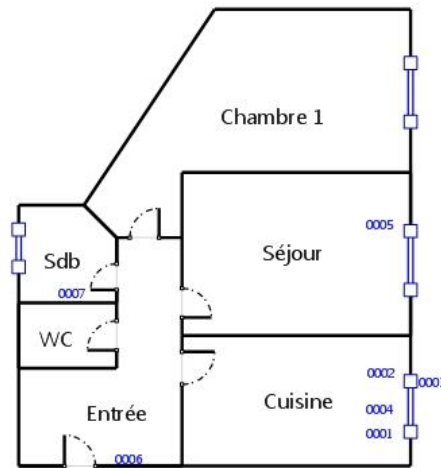
6. CROQUIS DE REPERAGE

Planche (croquis) de repérage technique effectué par le cabinet : ALLODIAGNOSTIC, auteur : Pierre DE ROUGE
Dossier n° 864359 du
Adresse du bien : 1 BIS PROMENADE DE L OUEST ESC AD 113LAD0002 (113LAD0002) 77510 REBAIS
