RAPPORT DE MISSION DE REPERAGE DES MATERIAUX ET PRODUITS CONTENANT DE L'AMIANTE AVANT TRAVAUX

Norme NF X46-020 (12/2008) & Code de la santé Publique, articles R1334-14 à 29 (abrogeant le décret 96-97 du 07 février 96) - Programme de repérage de la liste C du décret 2011-629 du 03 juin 2011

1 BIS PROMENADE DE L OUEST ESC AD
113LAD0101 (113LAD0101)
77510 REBAIS

Remplacement des fenêtre en PVC et des radiateur.

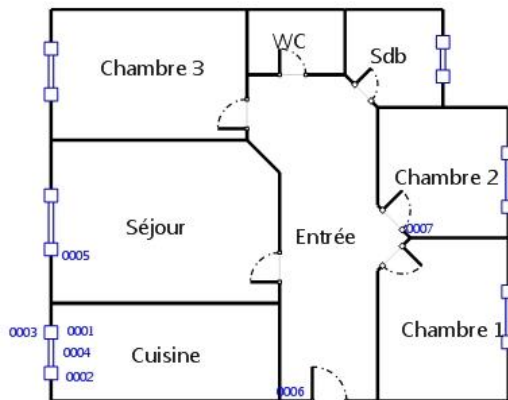
6. CROQUIS DE REPERAGE

Planche (croquis) de repérage technique effectué par le cabinet : ALLODIAGNOSTIC, auteur : Pierre DE ROUGE

Adresse du bien : 1 BIS PROMENADE DE L OUEST ESC AD 113LAD0101 (113LAD0101) 77510 REBAIS
