RAPPORT DE MISSION DE REPERAGE DES MATERIAUX ET PRODUITS CONTENANT DE L'AMIANTE AVANT TRAVAUX

Norme NF X46-020 (12/2008) & Code de la santé Publique, articles R1334-14 à 29 (abrogeant le décret 96-97 du 07 février 96) - Programme de repérage de la liste C du décret 2011-629 du 03 juin 2011

1 BIS PROMENADE DE L OUEST ESC AD
113LAD0202 (113LAD0202)
77510 REBAIS

Remplacement des fenêtrage en PVC et des radiateur.

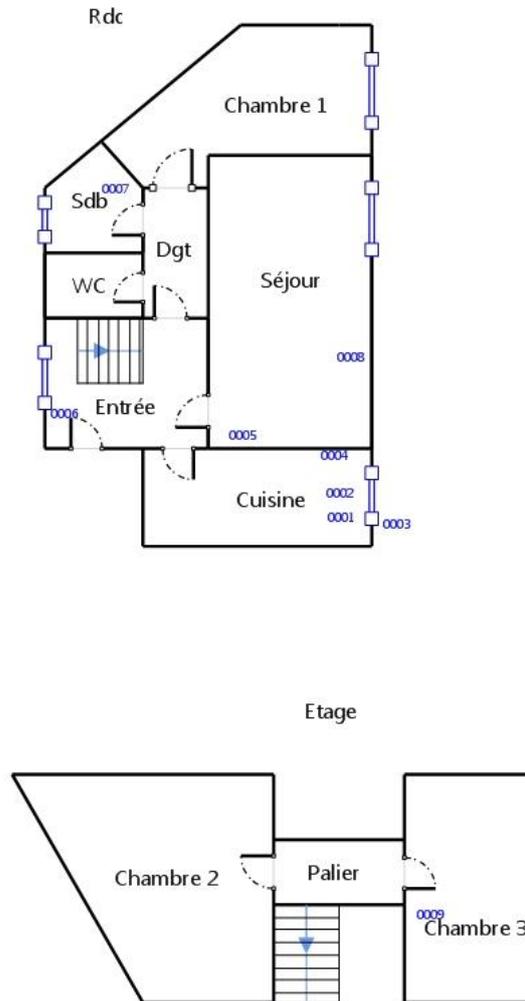
6. CROQUIS DE REPERAGE

Planche (croquis) de repérage technique effectué par le cabinet : ALLODIAGNOSTIC, auteur : Pierre DE ROUGE
 Dossier n° 864364 du
 Adresse du bien : 1 BIS PROMENADE DE L OUEST ESC AD 113LAD0202 (113LAD0202) 77510 REBAIS

Rez de chaussée : Entrée, Dgt, WC, Sdb, Chambre 1, Séjour, Cuisine

1er étage : Palier, Chambre 2, Chambre 3
