# RAPPORT DE MISSION DE REPERAGE DES MATERIAUX ET PRODUITS CONTENANT DE L'AMIANTE AVANT TRAVAUX

2 PROMENADE DE L OUEST ESC AE 113LAE0002  
(113LAE0002)  
77510 REBAIS

**Remplacement des fenêtre en PVC et des radiateur.**

**Protection du tableau électrique.**

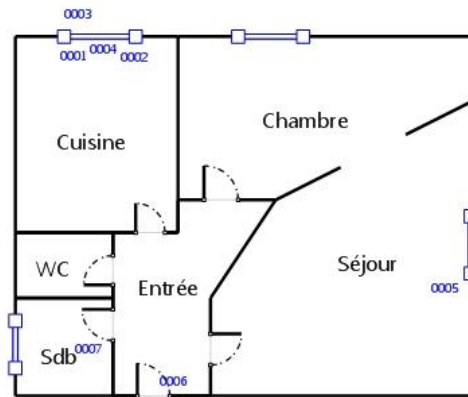
## 6. CROQUIS DE REPERAGE

Planche (croquis) de repérage technique effectué par le cabinet : ALLODIAGNOSTIC, auteur : Pierre DE ROUGE  
Dossier n° 864373 du  
Adresse du bien : 2 PROMENADE DE L OUEST ESC AE 113LAE0002 (113LAE0002) 77510 REBAIS
