# RAPPORT DE MISSION DE REPERAGE DES MATERIAUX ET PRODUITS CONTENANT DE L'AMIANTE AVANT TRAVAUX

Norme NF X46-020 (12/2008) & Code de la santé Publique, articles R1334-14 à 29 (abrogeant le décret 96-97 du 07 février 96) - Programme de repérage de la liste C du décret 2011-629 du 03 juin 2011  
Arrêté du 26 juin 2013 relatif au repérage des matériaux et produits de la liste C contenant de l'amiante et au contenu du rapport de repérage

2 PROMENADE DE L OUEST ESC AE 113LAE0201  
(113LAE0201)  
77510 REBAIS

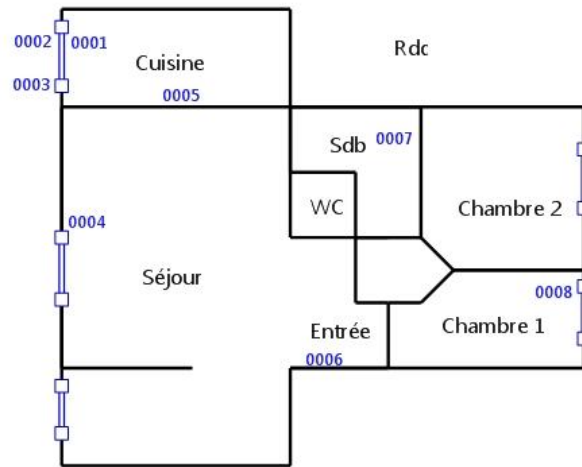
## 6. CROQUIS DE REPERAGE

Planche (croquis) de repérage technique effectué par le cabinet : ALLODIAGNOSTIC, auteur : Pierre DE ROUGE  
Dossier n° 864378 du  
Adresse du bien : 2 PROMENADE DE L OUEST ESC AE 113LAE0201 (113LAE0201) 77510 REBAIS
