# RAPPORT DE MISSION DE REPERAGE DES MATERIAUX ET PRODUITS CONTENANT DE L'AMIANTE AVANT TRAVAUX

Norme NF X46-020 (12/2008) & Code de la santé Publique, articles R1334-14 à 29 (abrogeant le décret 96-97 du 07 février 96) - Programme de repérage de la liste C du décret 2011-629 du 03 juin 2011  
Arrêté du 26 juin 2013 relatif au repérage des matériaux et produits de la liste C contenant de l'amiante et au contenu du rapport de repérage

1 PROMENADE DE L OUEST ESC AC PARTIES COMMUNES (PARTIES COMMUNES)  
77510 REBAIS

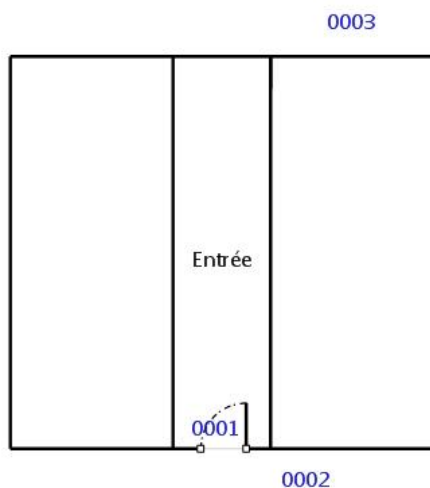
## 6. CROQUIS DE REPERAGE

Planche (croquis) de repérage technique effectué par le cabinet : ALLODIAGNOSTIC, auteur : Pierre DE ROUGE  
 Dossier n° 864474 du  
 Adresse du bien : 1 PROMENADE DE L OUEST ESC AC PARTIES COMMUNES (PARTIES COMMUNES) 77510 REBAIS

Niveau : N/A			Pièce : Entrée			
Zone	N°Sondage	Matériaux constitutifs	Prélèvement	Etat de conservation	N° de Prélèvement	Photo
Sol	0001	Carrelage	oui	Absence	0001-160417-864474

Facade arrière (étage)	0002	Enduit	oui	Absence	0003-160417-864474

Sol	0003	Béton	oui	Absence	0004-160417-864474

Niveau : N/A			Pièce : Parties extérieures			
Zone	N°Sondage	Matériaux constitutifs	Prélèvement	Etat de conservation	N° de Prélèvement	Photo
Facade avant (rdc)	0004	Enduit	oui	Absence	0002-160417-864474
