# RAPPORT DE MISSION DE REPERAGE DES MATERIAUX ET PRODUITS CONTENANT DE L'AMIANTE AVANT TRAVAUX

10 RUE SAINT LOUIS ESC AH PARTIES COMMUNES (PARTIES COMMUNES)  
77510 REBAIS

Ravalement de facade.

Changement des moteurs VMC.

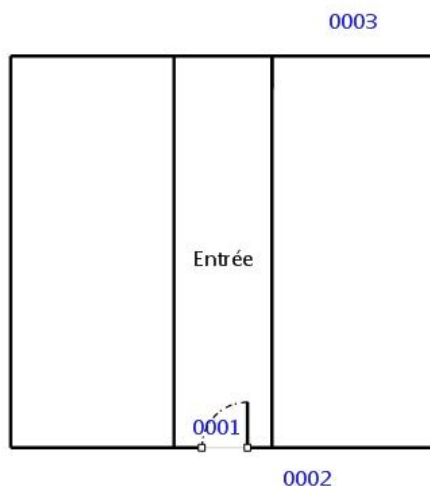
## 6. CROQUIS DE REPERAGE

Planche (croquis) de repérage technique effectué par le cabinet : ALLODIAGNOSTIC, auteur : Pierre DE ROUGE  
 Dossier n° 864498 du  
 Adresse du bien : 10 RUE SAINT LOUIS ESC AH PARTIES COMMUNES (PARTIES COMMUNES) 77510 REBAIS
