FICHE RECAPITUATIVE DU DOSSIER TECHNIQUE AMIANTE (DTA)

Référence dossier : 2015-09-095 MDF PC VAUX LE PENIL OPH77,

Date de création : 23 octobre 2015, nombre de pages : 7 pages

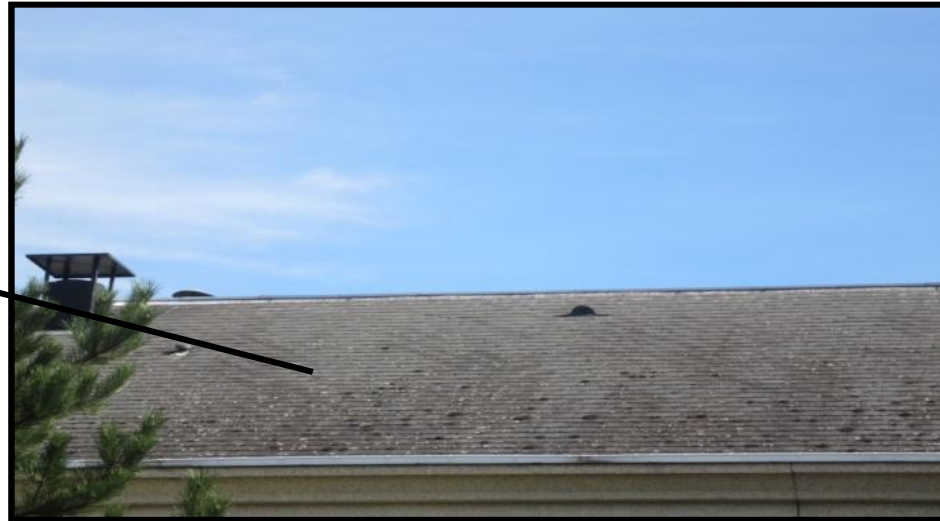
**517-559 Rue des Trois Rodes
77000 Vaux Le Pénil
Toiture**

Tuiles inaccessible, accès dangereux
par les parties communes

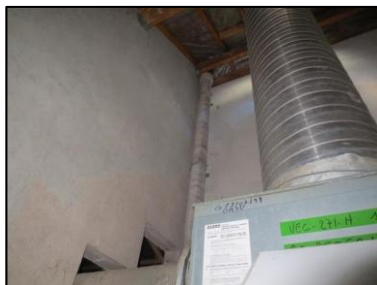
Local VMC/Conduit de ventilation
Ventilation haute (Fibres-ciment),EP/2101 (photo n° 5)

Photo N° 5
AMIANTE CIMENT
Local VMC
Conduit de ventilation
Ventilation haute (Fibres-ciment)

Date de chaque repérage	Type de repérage	Matériau ou produit	Localisation précise (faire référence le cas échéant au plan, croquis ou photos joints)	Etat de conservation (2)	Mesures préconisées par l'opérateur
21 septembre 2015	Fibres ciment	Ventilation haute (Fibres-ciment)	Placard technique Gaz +2	EP	Evaluation périodique
21 septembre 2015	Fibres ciment	Ventilation haute (Fibres-ciment)	Local VMC	EP	Evaluation périodique

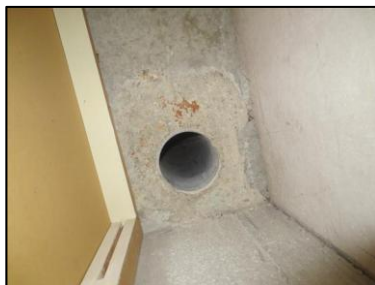
Placard technique Gàz +2/Conduit de ventilation
Ventilation haute (Fibres-ciment),EP/2101 (photo n° 6)

Photo N° 6
AMIANTE CIMENT
Placard technique Gáz +2
Conduit de ventilation
Ventilation haute (Fibres-ciment)

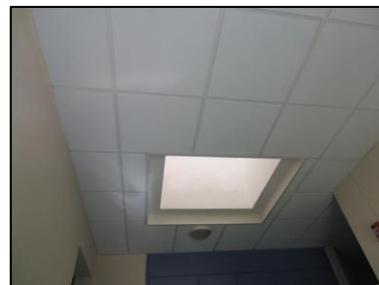
Photo N° 7
ECH-N°001
FAUX PLAFOND
Escalier 517 - Palier +2
Faux plafond Dalle 50x50
