Rapport de mission de repérage des matériaux et produits contenant de l'amiante avant réalisation de travaux

557 RUE DES TROIS RODES

77000 VAUX LE PENIL

RAPPORT N° :	114LAD0201	Laboratoire d'Analyses :	ITGA
Repérage réalisé le :	19/04/2018	Adresse laboratoire :	3 RUE ARMAND HERPIN LACROIX - CS 46537 35065 RENNES CEDEX
Accompagnateur :		Numéro d'accréditation :	1-5967
Par :	Gaetan BEDEL	Organisme d'assurance professionnelle :	AXA France
N° certificat :	CPDI3869	Adresse assurance :	313 Terrasses de l'Arche 92727 NANTERRE CEDEX
Date d'obtention :	22/04/2016	N° de contrat d'assurance :	10063271004
Organisme certificateur	I.CERT PARC EDONIA - BAT G - RUE DE LA TERRE VICTORIA - 35760 SAINT GREGOIRE	Date de validité :	31/12/2018

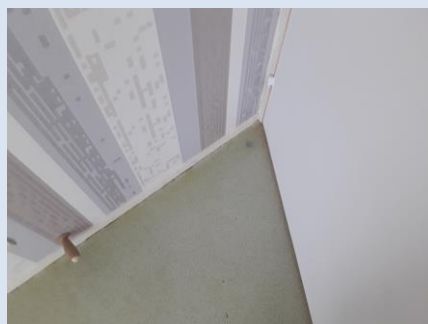
EMPLACEMENT

PRELEVEMENT : 114LAD0201P001			
NOM DU CLIENT	NUMERO DU DOSSIER	PIECE OU LOCAL	
OPH77	114LAD0201 19/04/2018	Chambre 1	
ELEMENT	DESCRIPTIF DU LABORATOIRE	DATE DE PRELEVEMENT	NOM DE L'OPERATEUR
Revêtement souple	Revêtement souple vert + colle polymère jaune non séparable + ragréage gris	19/04/2018	BEDEL Gaetan
LOCALISATION		RESULTAT	
Sol		Amiante non détecté

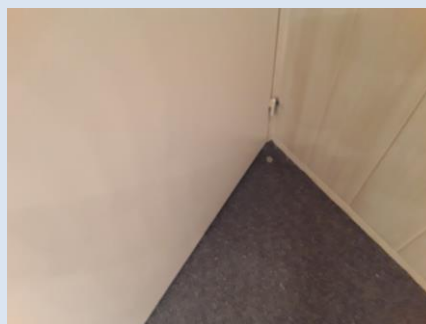
EMPLACEMENT

PRELEVEMENT : 114LAD0201P003			
NOM DU CLIENT	NUMERO DU DOSSIER	PIECE OU LOCAL	
OPH77	114LAD0201 19/04/2018	Salle de bains	
ELEMENT	DESCRIPTIF DU LABORATOIRE	DATE DE PRELEVEMENT	NOM DE L'OPERATEUR
Revêtement souple	Revêtement souple gris + colle polymère jaune non séparable + ragréage gris + sous couche de ragréage blanche non séparable	19/04/2018	BEDEL Gaetan
LOCALISATION		RESULTAT	
Sol		Amiante non détecté

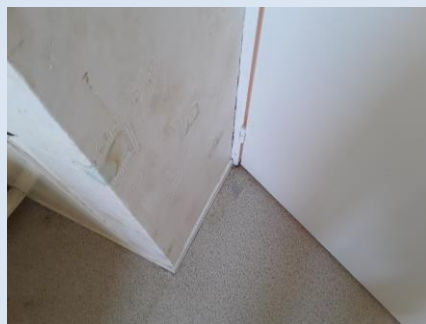
EMPLACEMENT

PRELEVEMENT : 114LAD0201P004			
NOM DU CLIENT	NUMERO DU DOSSIER	PIECE OU LOCAL	
OPH77	114LAD0201 19/04/2018	Cuisine	
ELEMENT	DESCRIPTIF DU LABORATOIRE	DATE DE PRELEVEMENT	NOM DE L'OPERATEUR
Revêtement souple	Revêtement souple gris + colle polymère jaune + ragréage gris + sous couche de ragréage blanche non séparable	19/04/2018	BEDEL Gaetan
LOCALISATION		RESULTAT	
Sol		Amiante non détecté

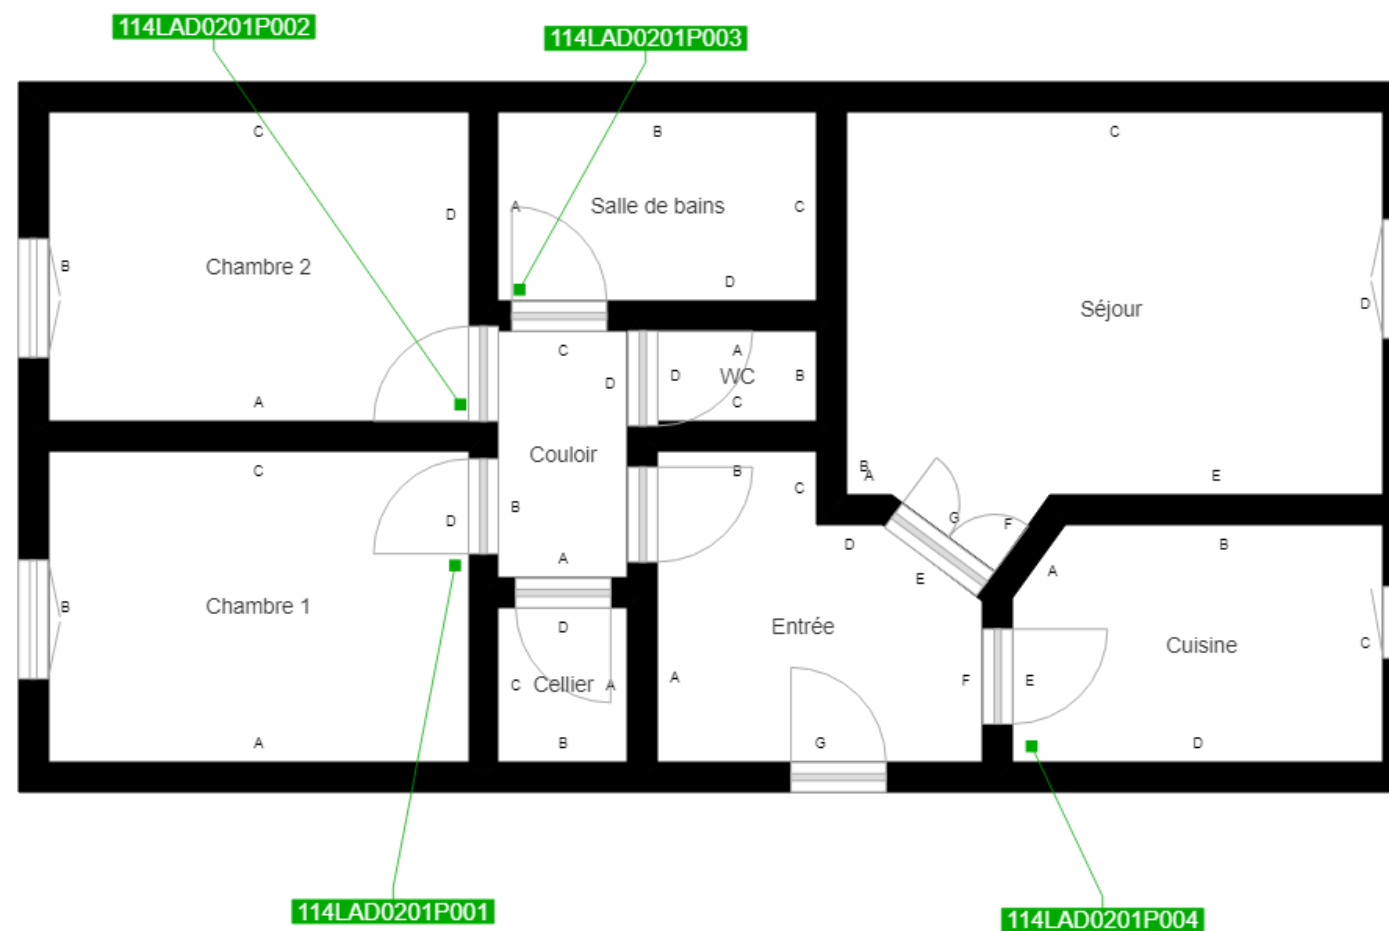
Murs périphériques / Plaques de plâtre
	Murs Bois
	Murs Brique
	Murs Béton brut
	Cloisons Plaques de plâtre
	Murs carreaux de plâtre
	Murs Béton / Enduit
	Murs porteurs et/ou mur de refend / Plaques de plâtre
	Murs périphériques / Doublage (plaque de plâtre + isolant)
	Torchis
	Murs Amiantés
	Murs Brique / Enduit
	Murs Brique plâtrière
	Murs Pierre

Prélèvements de sol amiantés
	Prélèvements de sol non amiantés
	Prélèvements de plafonds amiantés
	Prélèvements de plafonds non amiantés
	Prélèvements de murs amiantés
	Prélèvements de murs non amiantés
	Autres types de prélèvements amiantés
	Autres types de prélèvements non amiantés
	Sol amianté
	Plafond amianté
	Sol et Plafond amiantés
