## Rapport de mission de repérage des matériaux et produits contenant de l'amiante avant réalisation de travaux

517 RUE DES TROIS RODES

77000 VAUX LE PENIL

RAPPORT N° :	114LAF0101	Laboratoire d'Analyses :	ITGA
Repérage réalisé le :	29/06/2018	Adresse laboratoire :	3 RUE ARMAND HERPIN LACROIX - CS 46537 35065 RENNES CEDEX
Accompagnateur :		Numéro d'accréditation :	1-5967
Par :	Amadou SY	Organisme d'assurance professionnelle :	AXA France
N° certificat :	CPDI4148	Adresse assurance :	313 Terrasses de l'Arche 92727 NANTERRE CEDEX
Date d'obtention :	09/11/2016	N° de contrat d'assurance :	10063271004
Organisme certificateur	I.CERT PARC EDONIA - BAT G - RUE DE LA TERRE VICTORIA - 35760 SAINT GREGOIRE	Date de validité :	31/12/2018

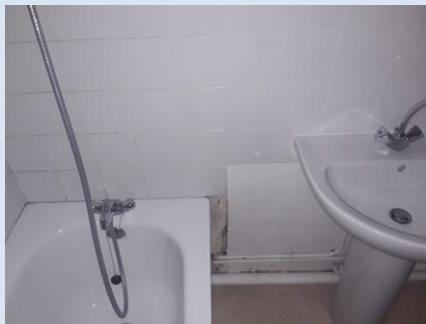
### EMPLACEMENT

PRELEVEMENT : 114LAF0101P001			
NOM DU CLIENT	NUMERO DU DOSSIER	PIECE OU LOCAL	
OPH77	114LAF0101 29/06/2018	Salle de bains	
ELEMENT	DESCRIPTIF DU LABORATOIRE	DATE DE PRELEVEMENT	NOM DE L'OPERATEUR
Faïence 1	Colle beige + carton non séparable + couche plâtreuse blanche non séparable + papier peint non séparable + carrelage	29/06/2018	SY Amadou
LOCALISATION		RESULTAT	
Mur C		Amiante non détecté

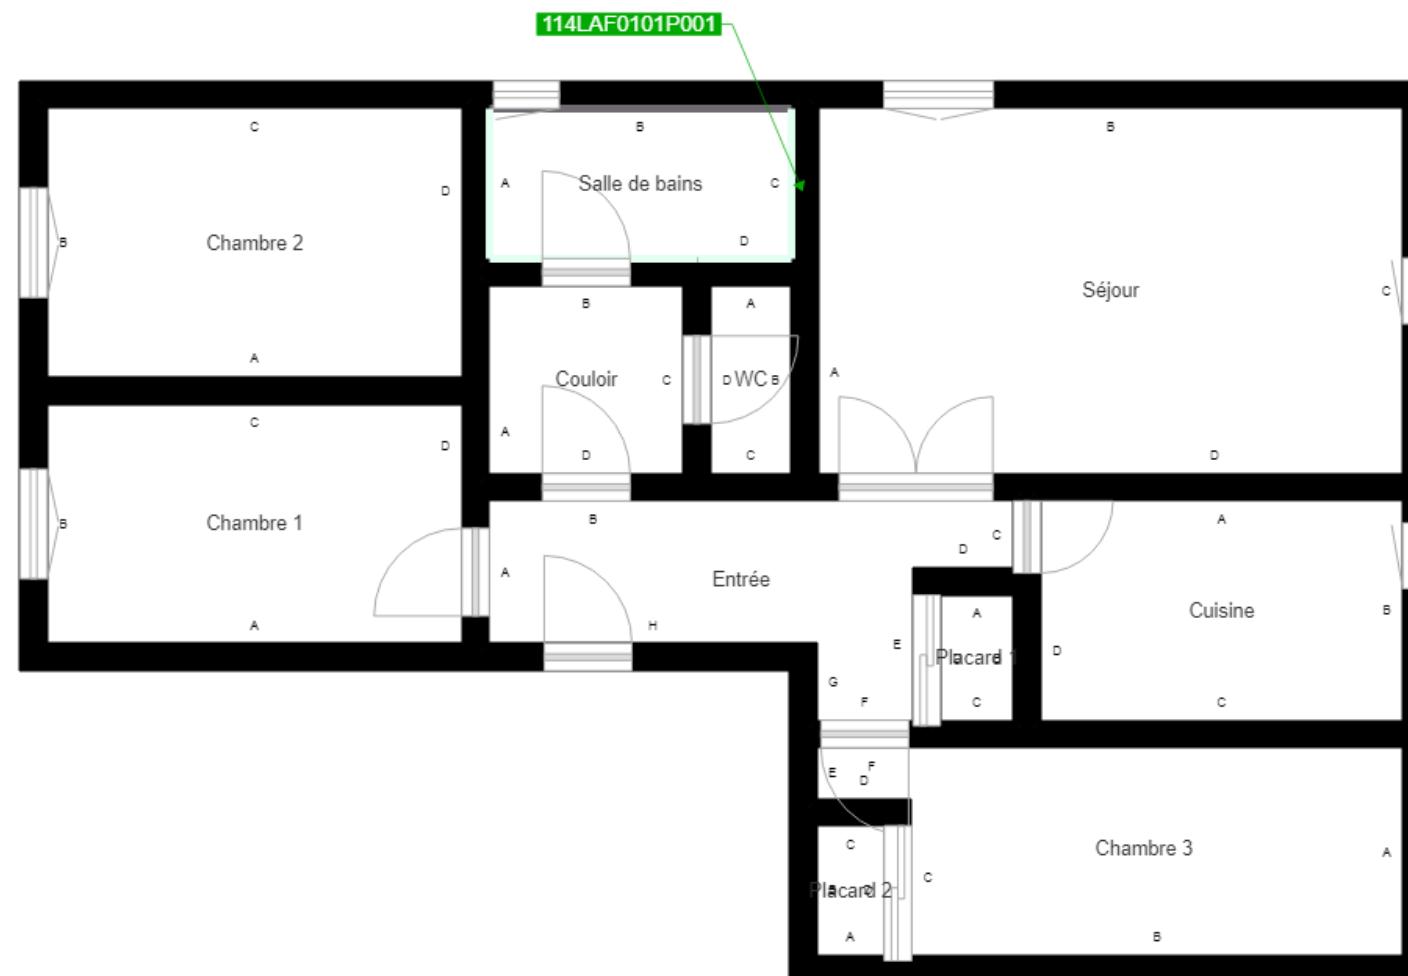
Murs périphériques / Plaques de plâtre
	Murs Bois
	Murs Brique
	Murs Béton brut
	Cloisons Plaques de plâtre
	Murs carreaux de plâtre
	Murs Béton / Enduit
	Murs porteurs et/ou mur de refend / Plaques de plâtre
	Murs périphériques / Doublage (plaque de plâtre + isolant)
	Torchis
	Murs Amiantés
	Murs Brique / Enduit
	Murs Brique plâtrière
	Murs Pierre

Prélèvements de sol amiantés
	Prélèvements de sol non amiantés
	Prélèvements de plafonds amiantés
	Prélèvements de plafonds non amiantés
	Prélèvements de murs amiantés
	Prélèvements de murs non amiantés
	Autres types de prélèvements amiantés
	Autres types de prélèvements non amiantés
	Sol amianté
	Plafond amianté
	Sol et Plafond amiantés
