Rapport de mission de repérage des matériaux et produits de la liste A à intégrer au « Dossier Amiante – Parties Privatives »

Numéro de dossier : OPH77 128LAA0002

Date du repérage : 02/12/2014

| Immeuble bâti visité | |
|---|--|
| Adresse | Rue : 81, AVENUE CARNOT Bât., escalier, niveau, appartement n°, lot n° : BARTELAURA RDC Apt002 Code postal, ville : .77140 ST PIERRE LES NEMOURS |

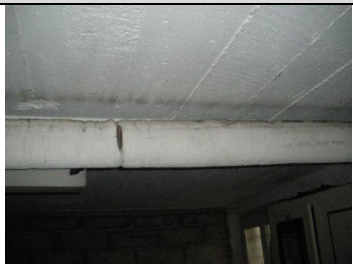
| Localisation | Identifiant + Description | Photo |
|---|--|---|
| Garage | <u>Identifiant:</u> M001-P01 <u>Description:</u> Calorifugeages | |

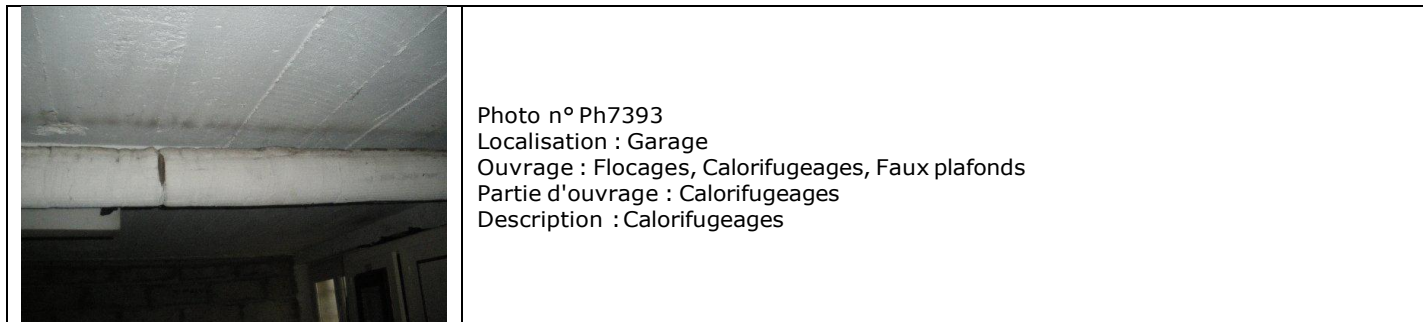
Photos

| Identifiant et prélèvement | Localisation | Composant de la construction | Parties du composant | Description | Photo |
|---|---|---|---|---|--|
| M001-P11 | Garage | Flocages, Calorifugeages, Faux plafonds | Calorifugeages | Calorifugeages Ref Laboratoire: IT151501-4439 | |
