**Rapport de mission de repérage des matériaux et produits de la liste A à intégrer au  
« Dossier Amiante – Parties Privatives »**

Numéro de dossier : OPH77 128LAA0102  
Date du repérage : 02/12/2014

Immeuble bâti visité	
Adresse	Rue : ..... <b>81, AVENUE CARNOT</b> Bât., escalier, niveau, appartement n°, lot n° : <b>ANGELI VINCENT COLLARD BARBARA Etage 1 Apt 101</b> Code postal, ville : <b>.77140 ST PIERRE LES NEMOURS</b>
Périmètre de repérage :	..... <b>Partie privative</b>
Type de logement : Fonction principale du bâtiment : Année de construction :	..... <b>T3</b> ..... <b>Habitation (partie privative d'immeuble)</b> ..... <b>&lt; 1997</b>

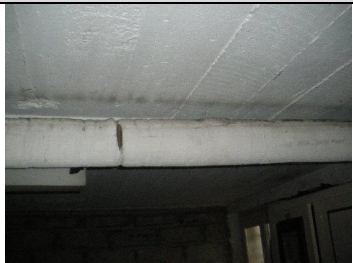
Localisation	Identifiant + Description	Photo
Garage	Identifiant: M001-P01 Description: Calorifugeages

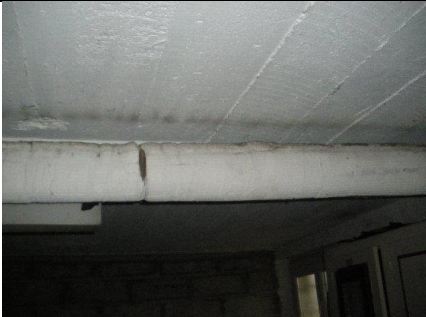
<p>Photo n° Ph7393 Localisation : Garage Ouvrage : Flocages, Calorifugeages, Faux plafonds Partie d'ouvrage : Calorifugeages Description : Calorifugeages</p>
--	---
