## Rapport de mission de repérage des matériaux et produits contenant de l'amiante avant réalisation de travaux

4 RUE DE LA FONTAINE LGT 0

77780 BOURRON MARLOTTE

| RAPPORT N° : | 130PAA0000 | Laboratoire d'Analyses : | ITGA |

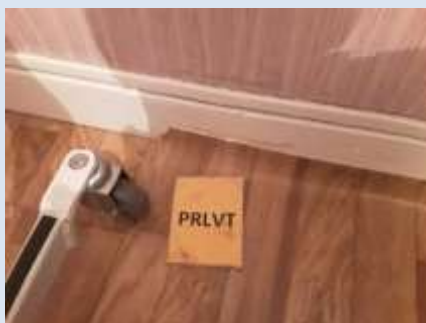
| PRELEVEMENT : 130PAA0000P001 | | | |

| PIECE | ETAGE | ELEMENTS | DESCRIPTIF<br>LABORATOIRE | Echantillon | REPERAGE | ETAT | RESULTAT | METHODE |
|---|---|---|---|---|---|---|---|---|
| Chambre 1 | | Revêtement souple | Revêtement souple marron + peinture | 130PAA0000P001 | Sol | DEGRADATION PARTIELLE | Amiante non déecté | ZSO |

| PRELEVEMENT : 130PAA0000P001 | | | |
|---|---|---|---|
| OPH77 | 130PAA0000 14/12/2017 | Chambre 1 | |
| Revêtement souple | Revêtement souple marron + peinture | 14/12/2017 | LEITE LOPES Alain |
| Sol | | Amiante non détecté | |

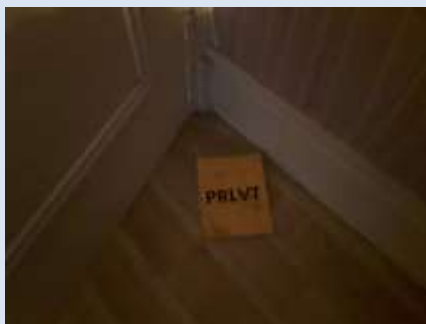
| PRELEVEMENT : 130PAA0000P002 | | | |

| PIECE | ETAGE | ELEMENTS | DESCRIPTIF<br>LABORATOIRE | Echantillon | REPERAGE | ETAT | RESULTAT | METHODE |
|---|---|---|---|---|---|---|---|---|
| Chambre 2 | | Revêtement souple | Revêtement souple marron avec poussières | 130PAA0000P002 | Sol | DEGRADATION PARTIELLE | Amiante non déecté | RESULTAT ANALYSE |

| PRELEVEMENT : 130PAA0000P002 | | | |
|---|---|---|---|
| OPH77 | 130PAA0000 14/12/2017 | Chambre 2 | |
| Revêtement souple | Revêtement souple marron avec poussières | 14/12/2017 | LEITE LOPES Alain |
| Sol | | Amiante non détecté | |

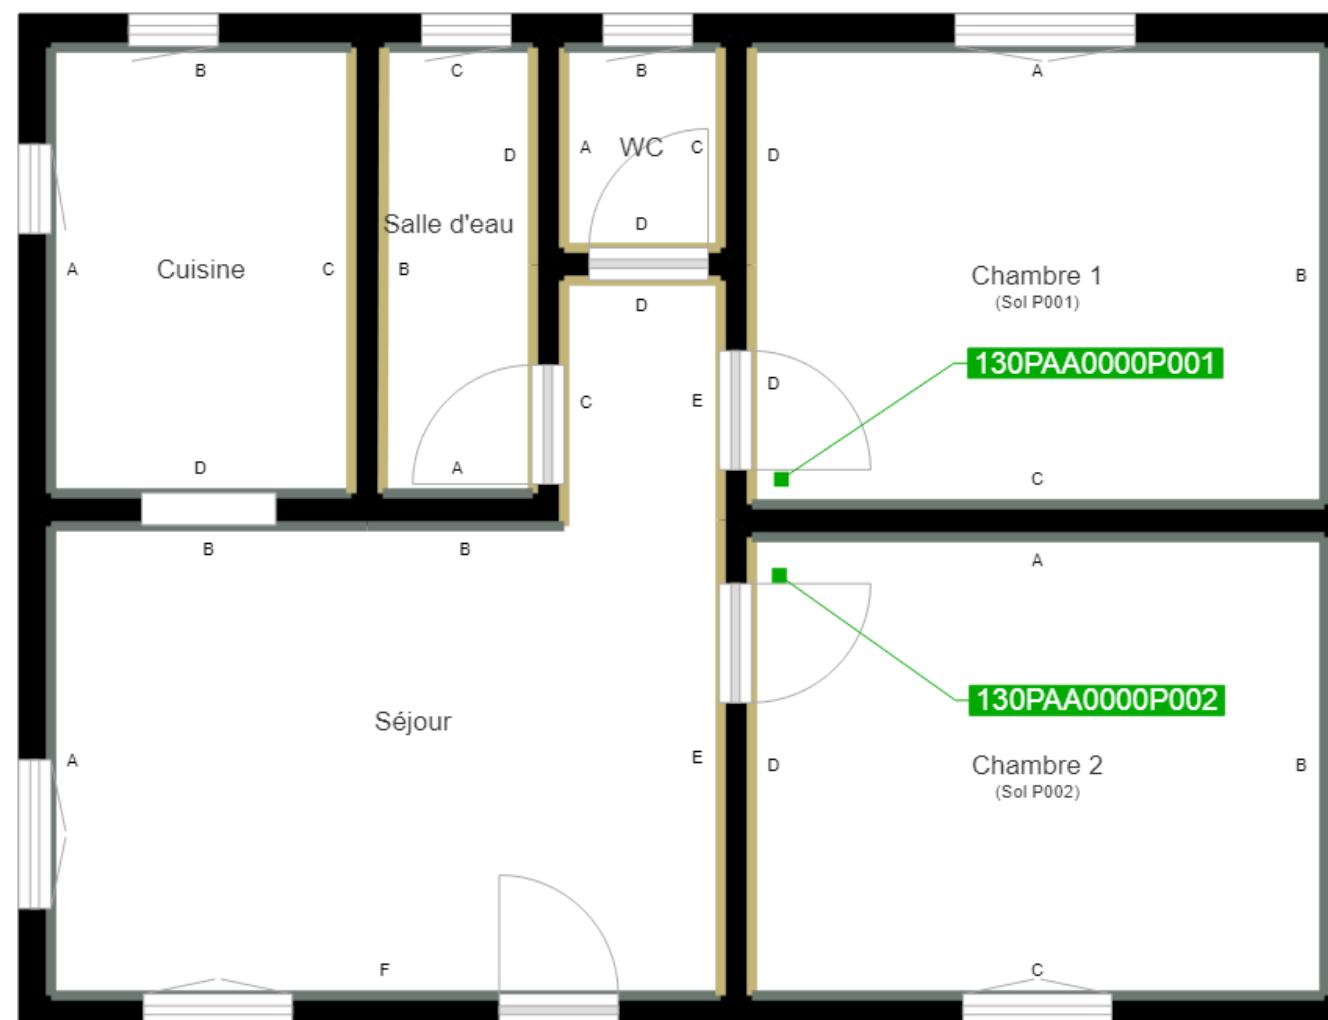
- Prélèvements de sol amiantés
- Prélèvements de sol non amiantés
- Prélèvements de plafonds amiantés
- Prélèvements de plafonds non amiantés
- Prélèvements de murs amiantés
- Prélèvements de murs non amiantés
- X Autres types de prélèvements amiantés
- X Autres types de prélèvements non amiantés
