Rapport de repérage des matériaux et produits contenant de l'amiante avant réalisation de travaux dans un immeuble bâti

0
150 ALLEE DES COULEMELLES
ESCALIER AA
77176 NANDY

139PAA0000 15/06/2020 - 16:48

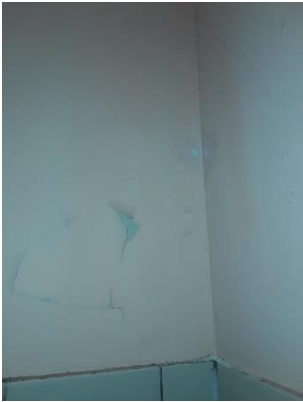
Identification : P001
Pièce et étage : Salle de bains RC
Localisation : Mur C
Parties d'ouvrages ou de composants : Murs et cloisons maçonnés (Enduits de lissage)
Descriptif Laboratoire : Peintures multiples non séparable + papier non séparable + carton non séparable + matériau plâtreux blanc en vrac
Résultat (justification) : Amiante non détectée (RESULTAT ANALYSE)

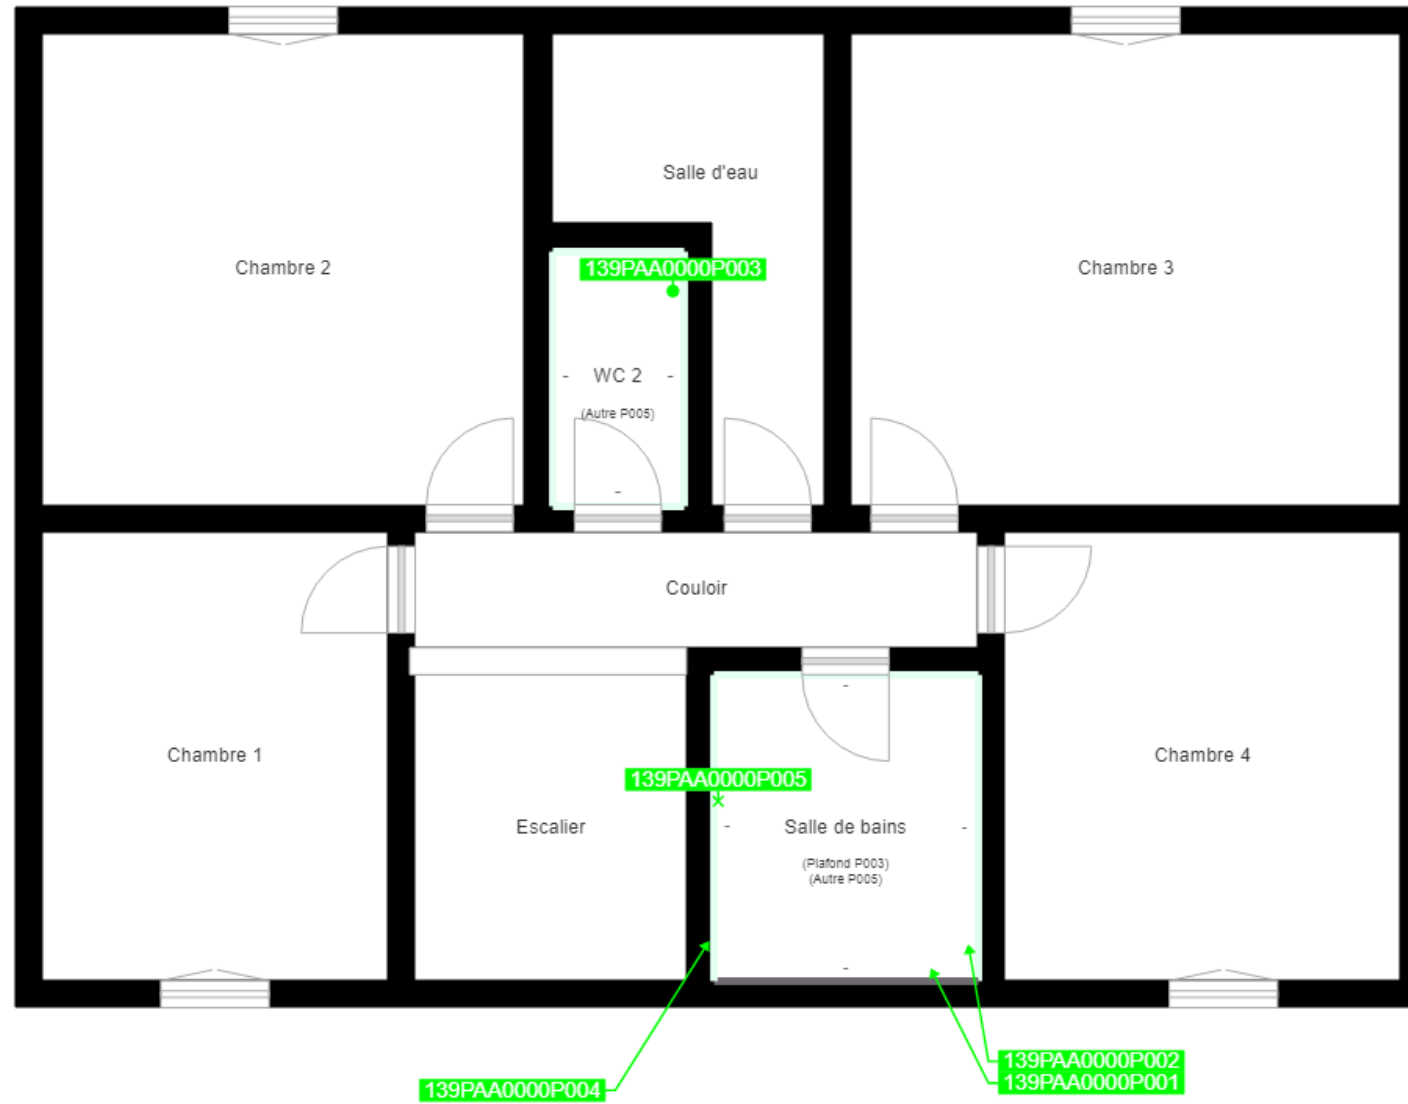
R+1

PLANCHE DE REPERAGE

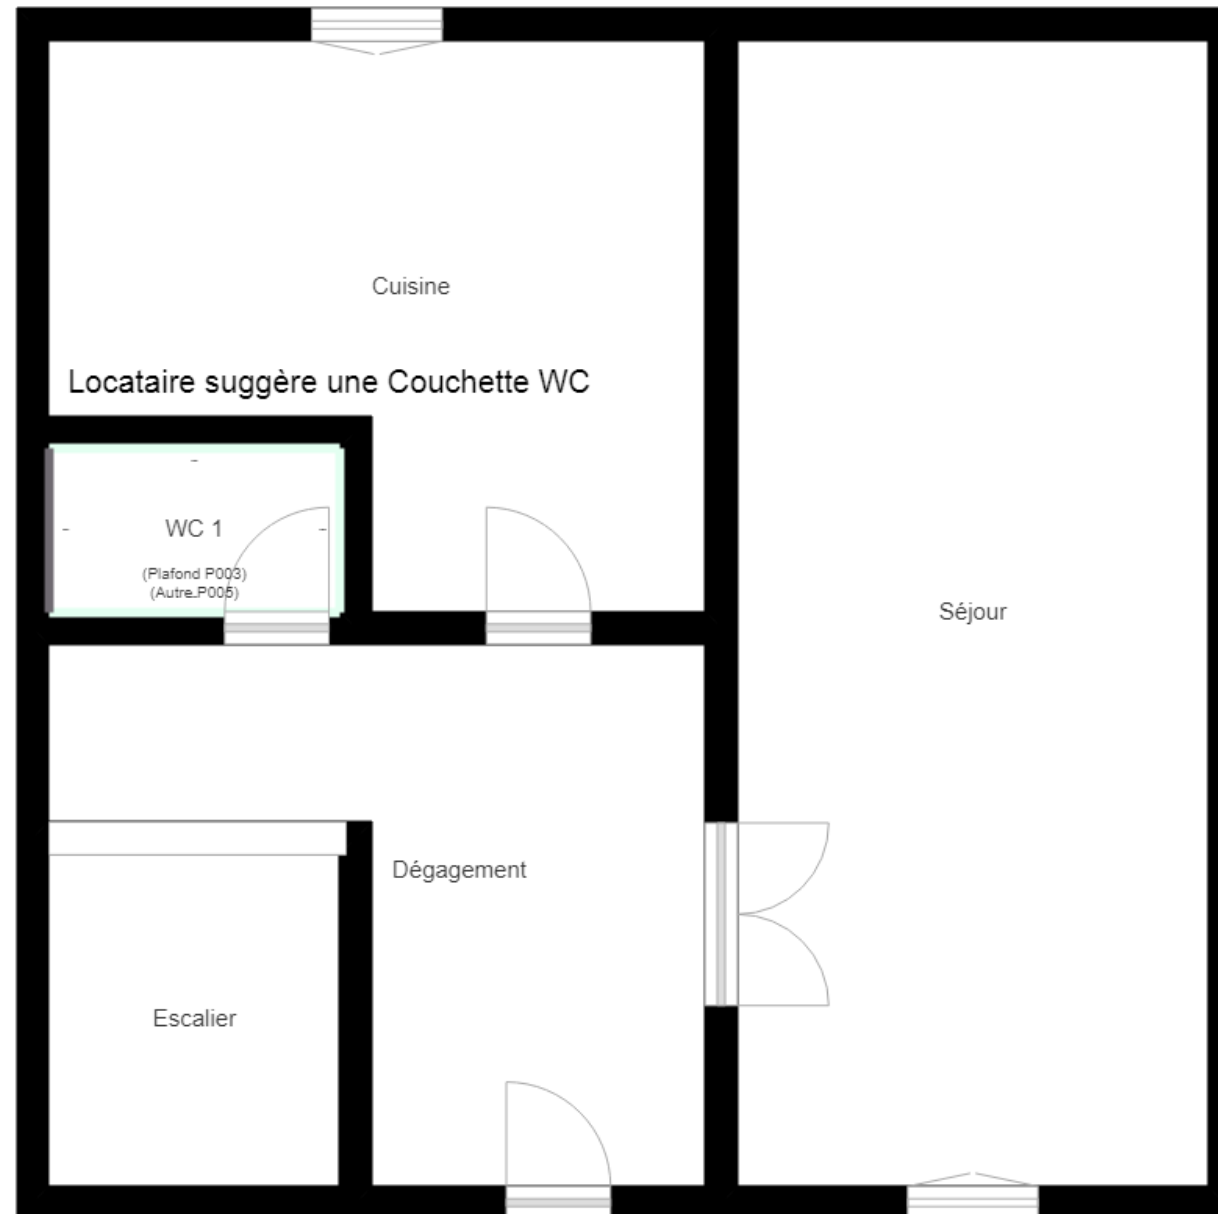
Rdc

Pièce et Etage	Ouvrage ou composant de la construction	Localisation	Partie d'ouvrage ou de composant à inspecter ou à sonder	Identification	Justification	Commentaire
Salle de bains - RC	Murs et cloisons maçonnés	Mur C	Enduits de lissage	P001	RESULTAT ANALYSE	
WC 1 - RC	Murs et cloisons maçonnés	Mur B	Enduits de lissage	P001	ZPSO	
Salle de bains - RC	Murs et cloisons maçonnés	Mur B	Enduits de lissage	P002	RESULTAT ANALYSE	
Salle de bains - RC	Murs et cloisons maçonnés	Mur A, Mur D	Enduits de lissage	P002	ZPSO	
WC 1 - RC	Murs et cloisons maçonnés	Mur A, Mur C, Mur D	Enduits de lissage	P002	ZPSO

Pièce et Etage	Ouvrage ou composant de la construction	Localisation	Partie d'ouvrage ou de composant à inspecter ou à sonder	Identification	Justification	Commentaire
WC 2 - RC	Murs et cloisons maçonnés	Mur A, Mur B, Mur C, Mur D	Enduits de lissage	P002	ZPSO	
Salle de bains - RC	Plafonds	Plafond	Enduits à base de plâtre projetés, lissés ou talochés	P003	RESULTAT ANALYSE	
WC 1 - RC	Plafonds	Plafond	Enduits à base de plâtre projetés, lissés ou talochés	P003	ZPSO	
Salle de bains - RC	Revêtements de murs, poteaux, cloisons, gaines, coffres	Mur D	Colles et joints de carrelage ou de faïence	P004 (Fr1)	RESULTAT ANALYSE	
Salle de bains - RC	Revêtements de murs, poteaux, cloisons, gaines, coffres	Mur D	Colles et joints de carrelage ou de faïence	P004 (Fr2)	RESULTAT ANALYSE	
Salle de bains - RC	Revêtements de murs, poteaux, cloisons, gaines, coffres	Mur A, Mur B, Mur C	Colles et joints de carrelage ou de faïence	P004 (Fr1)	ZPSO

Salle de bains - RC	Revêtements de murs, poteaux, cloisons, gaines, coffres	Mur A, Mur B, Mur C	Colles et joints de carrelage ou de faïence	P004 (Fr2)	ZPSO	
Salle de bains - RC	Conduits de fluides (air, eau, vapeur, fumée, échappement, autres fluides)	Réseaux de distribution	Peinture	P005	RESULTAT ANALYSE	
WC 1 - RC	Conduits de fluides (air, eau, vapeur, fumée, échappement, autres fluides)	Réseaux de distribution	Peinture	P005	ZPSO

PLANCHE DE REPERAGE
