RAPPORT DE REPERAGE DES MATERIAUX ET PRODUITS DE LA LISTE A A INTEGRER AU DOSSIER AMIANTE - PARTIES PRIVATIVES

PROGRAMME 13LBV0402

10 SQ B.PASCAL

77000 MELUN

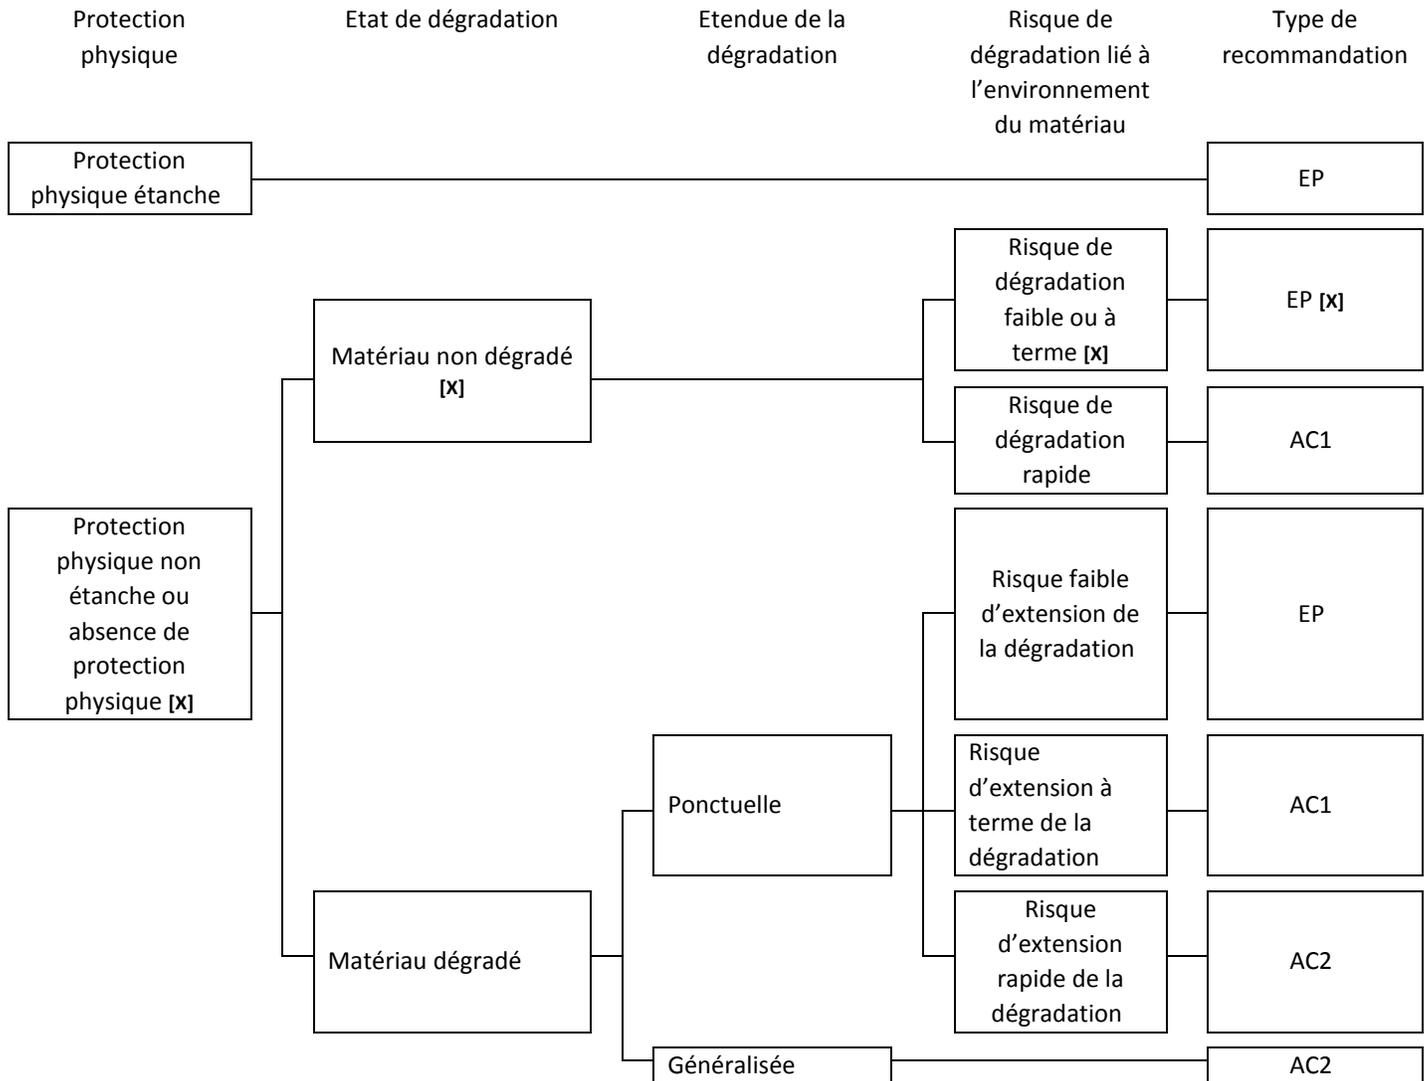
CRITERES D'ÉVALUATION DE L'ÉTAT DE CONSERVATION DES MATERIAUX ET PRODUITS CONTENANT DE L'AMIANTE ET DU RISQUE DE DEGRADATION LIES A LEUR ENVIRONNEMENT

N de dossier	13LBV0402
Date du contrôle	03/01/2019
Bâtiment	LOGEMENTS COLLECTIFS
Pièce ou zone homogène	Salle de bains
Élément	Conduit Amiante ciment
Repérage	P013
Résultat	EP

EP = évaluation périodique AC1 = action corrective de premier niveau AC2 = action corrective de seconde niveau

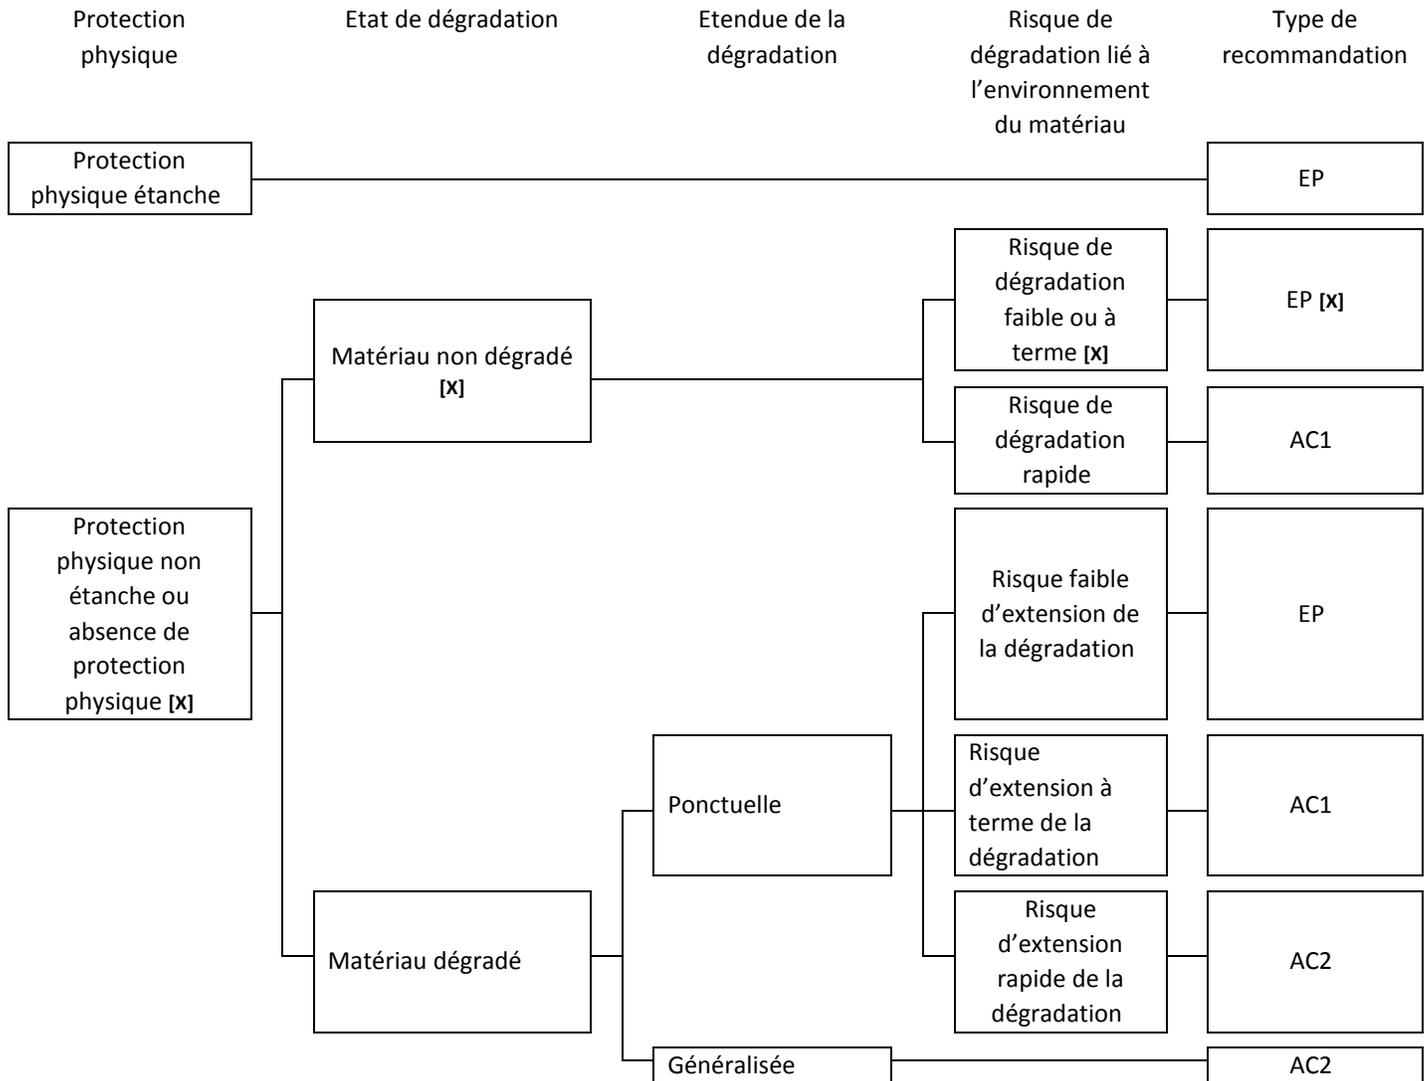
CRITERES D'ÉVALUATION DE L'ÉTAT DE CONSERVATION DES MATERIAUX ET PRODUITS CONTENANT DE L'AMIANTE ET DU RISQUE DE DEGRADATION LIES A LEUR ENVIRONNEMENT

N de dossier	13LBV0402
Date du contrôle	03/01/2019
Bâtiment	LOGEMENTS COLLECTIFS
Pièce ou zone homogène	WC
Élément	Conduit Amiante ciment
Repérage	P014
Résultat	EP

EP = évaluation périodique AC1 = action corrective de premier niveau AC2 = action corrective de seconde niveau
