## RAPPORT DE REPERAGE DES MATERIAUX ET PRODUITS DE LA LISTE A A INTEGRER AU DOSSIER AMIANTE - PARTIES PRIVATIVES

PROGRAMME 13LC90701

1 SQUARE DE LORIENT

77000 MELUN

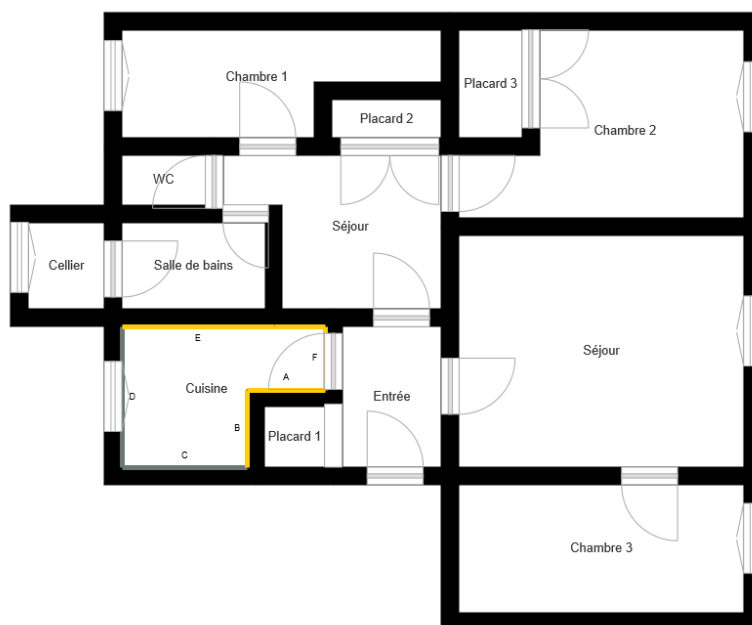
ANNEXE 2 – CROQUIS DE LOCALISATION DE PRELEVEMENTS

Cloisons Plaques de plâtre
 	Murs Bois
 	Murs Brique
 	Murs périphériques / Plaques de plâtre
 	Murs carreaux de plâtre
 	Murs Béton / Enduit
 	Murs porteurs et/ou mur de refend / Plaques de plâtre
 	Murs périphériques / Doublage (plaque de plâtre + isolant)
 	Torchis
 	Murs Brique / Enduit
 	Murs Brique plâtrière
 	Murs Pierre
 	Murs Machefer

<b>Murs amiantés</b>
 	<b>Prélèvements de sol amianté</b>
 	<b>Prélèvements de sol non amiantés</b>
 	<b>Prélèvements de plafond amiantés</b>
 	<b>Prélèvements de plafond non amiantés</b>
 	<b>Prélèvements de mur amiantés</b>
 	<b>Prélèvements de mur non amiantés</b>
 	<b>Autres types de prélèvements amiantés</b>
 	<b>Autres types de prélèvements non amiantés</b>
 	<b>Sols amiantés</b>
 	<b>Plafonds amiantés</b>
 	<b>Sols et plafonds amiantés</b>
 	<b>Conduits amiantés</b>
 	<b>Conduits non amiantés</b>
