RAPPORT DE REPERAGE DES MATERIAUX ET PRODUITS DE LA LISTE A A INTEGRER AU DOSSIER AMIANTE - PARTIES PRIVATIVES

PROGRAMME 13LDE0502

6 SQ DE LORIENT

77 MELUN

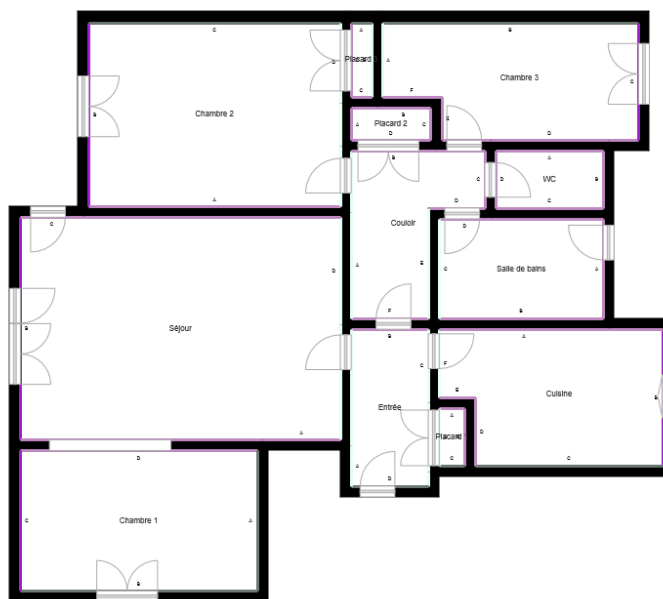
ANNEXE 2 – CROQUIS DE LOCALISATION DE PRELEVEMENTS

Cloisons Plaques de plâtre
 	Murs Bois
 	Murs Brique
 	Murs périphériques / Plaques de plâtre
 	Murs carreaux de plâtre
 	Murs Béton / Enduit
 	Murs porteurs et/ou mur de refend / Plaques de plâtre
 	Murs périphériques / Doublage (plaque de plâtre + isolant)
 	Torchis
 	Murs Brique / Enduit
 	Murs Brique plâtrière
 	Murs Pierre
 	Murs Machefer

Murs amiantés
 	Prélèvements de sol amianté
 	Prélèvements de sol non amiantés
 	Prélèvements de plafond amiantés
 	Prélèvements de plafond non amiantés
 	Prélèvements de mur amiantés
 	Prélèvements de mur non amiantés
 	Autres types de prélèvements amiantés
 	Autres types de prélèvements non amiantés
 	Sols amiantés
 	Plafonds amiantés
 	Sols et plafonds amiantés
 	Conduits amiantés
 	Conduits non amiantés
