**N° de dossier :** 2013-09-300 FK DTA PC OPH

**Date de visite :** 27 mai 2014

**Date de visite :** 27 mai 2014  
**Heure d'arrivée sur site :** 14 : 00  
**Heure de départ du site :** 14 : 40  
**N° de dossier :** 2013-09-300 FK DTA PC OPH  
**Diagnostic établi par :** E. LAMBOLEY  
**Identité du propriétaire :** OPH 77 BP 114  
**Adresse du propriétaire :** 10 AV CHARLES PEGUY  
77002 MELUN  
**Adresse du bien visité :** 2 SQUARE COUPERIN  
77000 MELUN

**FICHE RECAPITULATIVE DU DOSSIER TECHNIQUE AMIANTE**

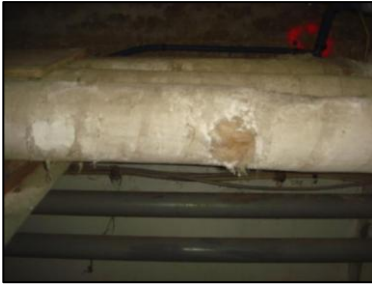
ECH-N°16/2 COUPERIN-S.sol-COULOIRS DE CAVES/Calorifugeages/Conduits de fluide  
 Laine minérale + enveloppe plâtrée (Etat=?) (photo n° 5770)

Photo N° 5770 ECH-N°16  
CALORIFUGEAGE 2 COUPERIN-S-  
SOL COULOIRS DE CAVES  
Conduits de fluide Laine minérale +  
enveloppe plâtrée

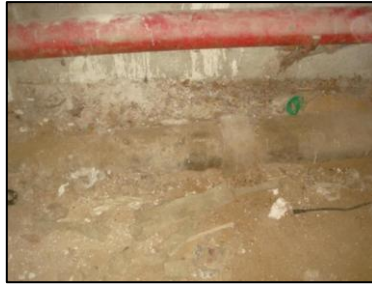
2 COUPERIN-S.sol-COULOIRS DE CAVES/Conduits de fluide  
 Chute E.U.(Fibres-ciment),EP/2101 (photo n° 5771)

Photo N° 5771 AMIANTE CIMENT 2  
COUPERIN-S.SOL-COULOIRS DE  
CAVES Conduits de fluide Chute  
E.U.(Fibres-ciment)

N° dossier : 2013-09-300 FK DTA PC OPH  
Date de l'évaluation : 27/05/2014  
Bâtiment : 2 COUPERIN S.sol  
Local ou zone homogène : Ech :  
Désignation déclarée du local : COULOIRS DE CAVES  
Matériau ou produit : Conduits de fluide, Chute E.U.(Fibres-ciment)  
Conclusion : Procéder à une évaluation périodique

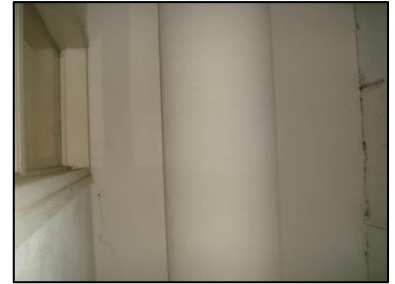
2 COUPERIN-LOCAL V.O +1 à +4/Vide-ordures  
 Gaine V.O.(Fibres-ciment),EP/2101 (photo n° 5772)

Photo N° 5772 AMIANTE CIMENT 2  
COUPERIN-LOCAL V.O +1 à +4  
Vide-ordures Gaine V.O.(Fibres-  
ciment)

N° dossier : 2013-09-300 FK DTA PC OPH  
 Date de l'évaluation : 27/05/2014  
 Bâtiment : 2 COUPERIN  
 Local ou zone homogène : Ech :  
 Désignation déclarée du local : LOCAL V.O +1 à +4  
 Matériau ou produit : Vide-ordures, Gaine V.O.(Fibres-ciment)  
 Conclusion : Procéder à une évaluation périodique

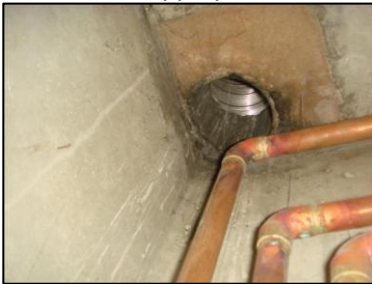
2 COUPERIN-PLACARDS GAZ +4/Plafonds  
 Ventilation haute (Fibres-ciment),EP/2101 (photo n° 5773)

Photo N° 5773 AMIANTE CIMENT 2  
COUPERIN-PLACARDS GAZ +4  
Plafonds Ventilation haute (Fibres-  
ciment)

N° dossier : 2013-09-300 FK DTA PC OPH  
 Date de l'évaluation : 27/05/2014  
 Bâtiment : 2 COUPERIN  
 Local ou zone homogène : Ech :  
 Désignation déclarée du local : PLACARDS GAZ +4  
 Matériau ou produit : Plafonds, Ventilation haute (Fibres-ciment)  
 Conclusion : Procéder à une évaluation périodique
