**N° de dossier :** 2013-09-300 FK DTA PC OPH

**Date de visite :** 27 mai 2014  
**Heure d'arrivée sur site :** 14 : 30  
**Heure de départ du site :** 15 : 15  
**N° de dossier :** 2013-09-300 FK DTA PC OPH  
**Diagnostic établi par :** E. LAMBOLEY  
**Identité du propriétaire :** OPH 77 BP 114  
**Adresse du propriétaire :** 10 AV CHARLES PEGUY  
77002 MELUN  
**Adresse du bien visité :** 3 SQUARE FRANCOIS COUPERIN  
77000 MELUN

Localisation	Nature du matériau	Etat de conservation (1)
1 COUPERIN-LOCAL V.O +1 à +4 (Vide-ordures)	Fibres ciment (Gaine V.O.(Fibres-ciment))	EP
1 COUPERIN--PLACARDS GAZ +4 (Plafonds)	Fibres ciment (Ventilation haute (Fibres-ciment))	EP
1 COUPERIN-S.sol-COULOIRS DE CAVES (Planchers)	Fibres ciment (Chute E.U.(Fibres-ciment))	EP

## Fiche de visite et de repérage de matériaux susceptibles de contenir de l'amiante

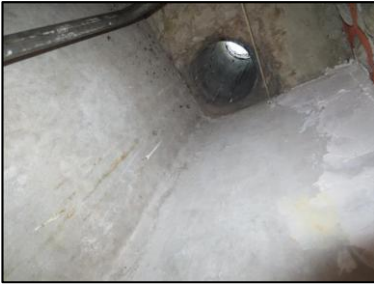
Photo N° 704 AMIANTE CIMENT 1  
COUPERIN--PLACARDS GAZ +4  
Plafonds Ventilation haute (Fibres-  
ciment)

N° dossier : 2013-09-300 FK DTA PC OPH  
 Date de l'évaluation : 27/05/2014  
 Bâtiment : 1 COUPERIN  
 Local ou zone homogène : Ech :  
 Désignation déclarée du local : PLACARDS GAZ +4  
 Matériau ou produit : Plafonds, Ventilation haute (Fibres-ciment)  
 Conclusion : Procéder à une évaluation périodique

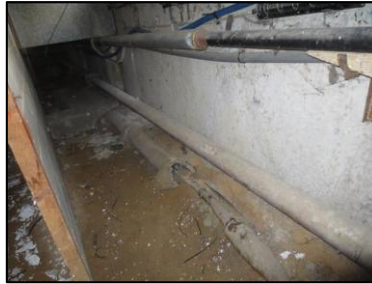
Photo N° 729 AMIANTE CIMENT 1  
COUPERIN-S.sol-COULOIRS DE  
CAVES Planchers Chute  
E.U.(Fibres-ciment)

N° dossier : 2013-09-300 FK DTA PC OPH  
 Date de l'évaluation : 27/05/2014  
 Bâtiment : 1 COUPERIN S.sol  
 Local ou zone homogène : Ech :  
 Désignation déclarée du local : COULOIRS DE CAVES  
 Matériau ou produit : Planchers, Chute E.U.(Fibres-ciment)  
 Conclusion : Procéder à une évaluation périodique

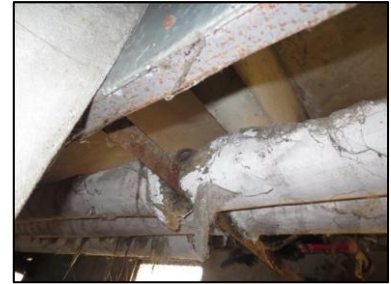
Photo N° 730 AMIANTE CIMENT 1  
COUPERIN-LOCAL V.O +1 à +4  
Vide-ordures Gaine V.O.(Fibres-  
ciment)

N° dossier : 2013-09-300 FK DTA PC OPH  
Date de l'évaluation : 27/05/2014  
Bâtiment : 1 COUPERIN  
Local ou zone homogène : Ech :  
Désignation déclarée du local : LOCAL V.O +1 à +4  
Matériau ou produit : Vide-ordures, Gaine V.O.(Fibres-ciment)  
Conclusion : Procéder à une évaluation périodique
