N° de dossier : 2013-09-300 FK DTA PC OPH

Date de visite : 27 mai 2014

Date de visite : 27 mai 2014
Heure d'arrivée sur site : 14 : 50
Heure de départ du site : 15 : 45
N° de dossier : 2013-09-300 FK DTA PC OPH
Diagnostic établi par : E. LAMBOLEY
Identité du propriétaire : OPH 77 BP 114
Adresse du propriétaire : 10 AV CHARLES PEGUY
77002 MELUN
Adresse du bien visité : 5 SQUARE FRANCOIS COUPERIN
77000 MELUN

Fiche de visite et de repérage de matériaux susceptibles de contenir de l'amiante

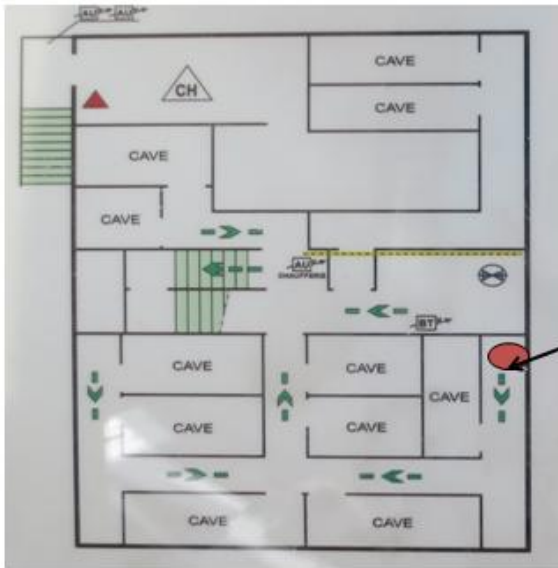
5 COUPERIN SOUS SOL

5 COUPERIN-S. sol-COULOIRS DE CAVES/Planchers
 Chute E.U.(Fibres-ciment),EP/2211 (photo n° 729)

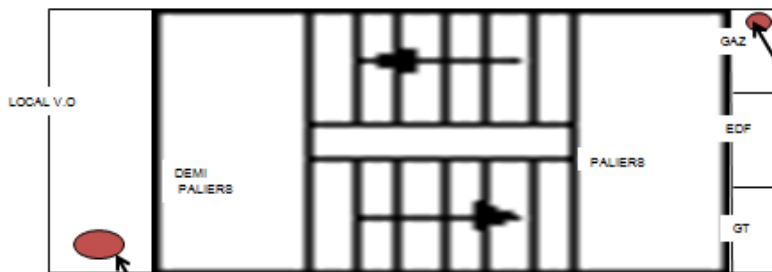
5 COUPERIN +1 à +5

5 COUPERIN-LOCAL V.O +1 à +4/Vide-ordures
 Gaine V.O.(Fibres-ciment),EP/2101 (photo n° 730)

5 COUPERIN-PLACARDS GAZ +4/Plafonds
 Ventilation haute (Fibres-ciment),EP/2101 (photo n° 704)

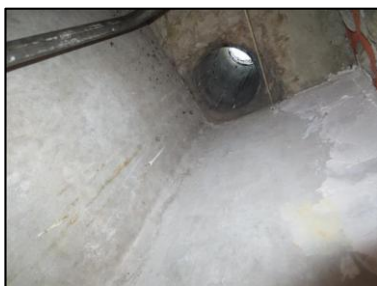
Photo N° 704 AMIANTE CIMENT 5
COUPERIN--PLACARDS GAZ +4
Plafonds Ventilation haute (Fibres-
ciment)

N° dossier : 2013-09-300 FK DTA PC OPH
 Date de l'évaluation : 27/05/2014
 Bâtiment : 5 COUPERIN
 Local ou zone homogène : Ech :
 Désignation déclarée du local : PLACARDS GAZ +4
 Matériau ou produit : Plafonds, Ventilation haute (Fibres-ciment)
Conclusion : Procéder à une évaluation périodique

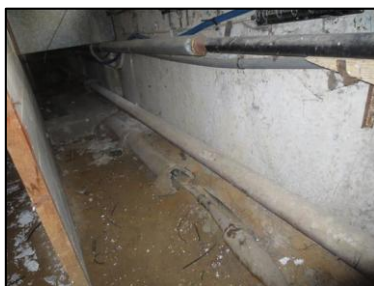
Photo N° 729 AMIANTE CIMENT 5
COUPERIN-S.sol-COULOIRS DE
CAVES Planchers Chute
E.U.(Fibres-ciment)

N° dossier : 2013-09-300 FK DTA PC OPH
 Date de l'évaluation : 27/05/2014
 Bâtiment : 5 COUPERIN S.sol
 Local ou zone homogène : Ech :
 Désignation déclarée du local : COULOIRS DE CAVES
 Matériau ou produit : Planchers, Chute E.U.(Fibres-ciment)
 Conclusion : Procéder à une évaluation périodique

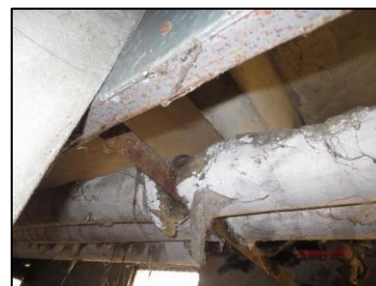
Photo N° 730 AMIANTE CIMENT 5
COUPERIN--LOCAL V.O RDC à +4
Vide-ordures Gaine V.O.(Fibres-
ciment)

N° dossier : 2013-09-300 FK DTA PC OPH
Date de l'évaluation : 27/05/2014
Bâtiment : 5 COUPERIN
Local ou zone homogène : Ech :
Désignation déclarée du local : LOCAL V.O RDC à +4
Matériau ou produit : Vide-ordures, Gaine V.O.(Fibres-ciment)
Conclusion : Procéder à une évaluation périodique
