**Dossier établi pour le compte de :** OPH 77 BP 114

**N° de dossier :** 2013-09-300 FK DTA PC OPH

**Date de visite :** 27 mai 2014

6 SQUARE FRANCOIS COUPERIN  
77000 MELUN

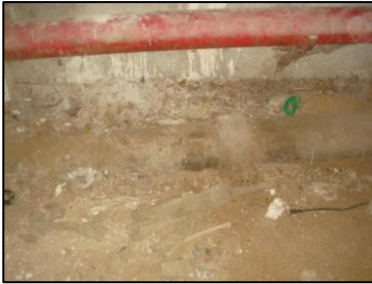
Photo N° 5771 AMIANTE CIMENT 6  
COUPERIN-S.sol-COULOIRS DE  
CAVES Conduits de fluide Chute  
E.U.(Fibres-ciment)

N° dossier : 2013-09-300 FK DTA PC OPH  
Date de l'évaluation : 27/05/2014  
Bâtiment : 6 COUPERIN S.sol  
Local ou zone homogène : Ech :  
Désignation déclarée du local : COULOIRS DE CAVES  
Matériau ou produit : Conduits de fluide, Chute E.U.(Fibres-ciment)  
Conclusion : Procéder à une évaluation périodique

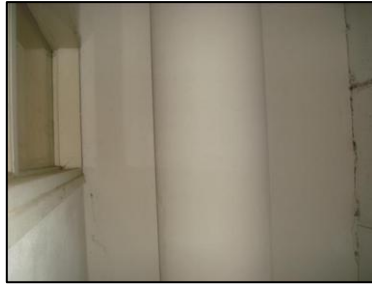
Photo N° 5772 AMIANTE CIMENT 6  
COUPERIN--LOCAL V.O RDC à +4  
Vide-ordures Gaine V.O.(Fibres-  
ciment)

N° dossier : 2013-09-300 FK DTA PC OPH  
 Date de l'évaluation : 27/05/2014  
 Bâtiment : 6 COUPERIN  
 Local ou zone homogène : Ech :  
 Désignation déclarée du local : LOCAL V.O RDC à +4  
 Matériau ou produit : Vide-ordures, Gaine V.O.(Fibres-ciment)  
**Conclusion :** Procéder à une évaluation périodique

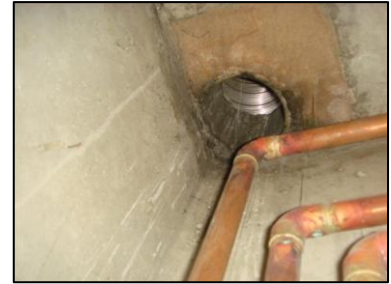
Photo N° 5773 AMIANTE CIMENT 6  
COUPERIN--PLACARDS GAZ +4  
Plafonds Ventilation haute (Fibres-  
ciment)

N° dossier : 2013-09-300 FK DTA PC OPH  
 Date de l'évaluation : 27/05/2014  
 Bâtiment : 6 COUPERIN  
 Local ou zone homogène : Ech :  
 Désignation déclarée du local : PLACARDS GAZ +4  
 Matériau ou produit : Plafonds, Ventilation haute (Fibres-ciment)  
**Conclusion :** Procéder à une évaluation périodique
