N° de dossier : 2013-09-300 FK DTA PC OPH

Date de visite : 27 mai 2014

Date de visite : 27 mai 2014
Heure d'arrivée sur site : 10 : 40
Heure de départ du site : 11 : 10
N° de dossier : 2013-09-300 FK DTA PC OPH
Diagnostic établi par : E. LAMBOLEY
Identité du propriétaire : OPH 77 BP 114
Adresse du propriétaire : 10 AV CHARLES PEGUY
77002 MELUN
Adresse du bien visité : 9 SQUARE FRANCOIS COUPERIN
77000 MELUN

Fiche de visite et de repérage de matériaux susceptibles de contenir de l'amiante

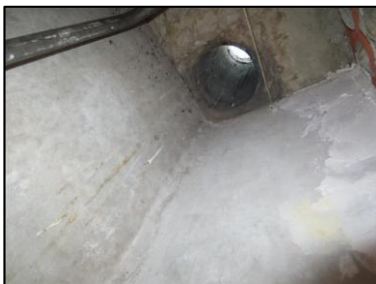
Photo N° 704 AMIANTE CIMENT 7
 COUPERIN--PLACARDS GAZ +4
 Plafonds Ventilation haute (Fibres-
 ciment)

N° dossier : 2013-09-300 FK DTA PC OPH
 Date de l'évaluation : 27/05/2014
 Bâtiment : 9 COUPERIN
 Local ou zone homogène : Ech :
 Désignation déclarée du local : PLACARDS GAZ +4
 Matériau ou produit : Plafonds, Ventilation haute (Fibres-ciment)
Conclusion : Procéder à une évaluation périodique

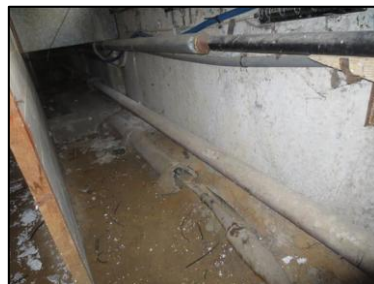
Photo N° 729 AMIANTE CIMENT 7
 COUPERIN-S.sol-COULOIRS DE
 CAVES Planchers Chute
 E.U.(Fibres-ciment)

N° dossier : 2013-09-300 FK DTA PC OPH
 Date de l'évaluation : 27/05/2014
 Bâtiment : 9 COUPERIN S.sol
 Local ou zone homogène : Ech :
 Désignation déclarée du local : COULOIRS DE CAVES
 Matériau ou produit : Planchers, Chute E.U.(Fibres-ciment)
 Conclusion : Procéder à une évaluation périodique

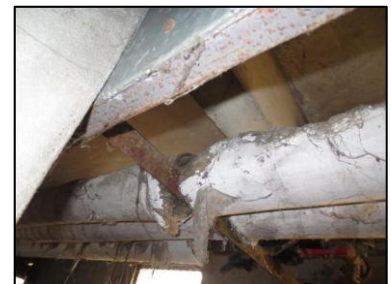
Photo N° 730 AMIANTE CIMENT 7
 COUPERIN--LOCAL V.O RDC à +4
 Vide-ordures Gaine V.O.(Fibres-
 ciment)

N° dossier : 2013-09-300 FK DTA PC OPH
Date de l'évaluation : 27/05/2014
Bâtiment : 9 COUPERIN
Local ou zone homogène : Ech :
Désignation déclarée du local : LOCAL V.O RDC à +4
Matériau ou produit : Vide-ordures, Gaine V.O.(Fibres-ciment)
Conclusion : Procéder à une évaluation périodique
