N° de dossier : 2013-09-300 FK DTA PC OPH

Date de visite : 27 mai 2014
Heure d'arrivée sur site : 09 : 00
Heure de départ du site : 10 : 00
N° de dossier : 2013-09-300 FK DTA PC OPH
Diagnostic établi par : E. LAMBOLEY
Identité du propriétaire : OPH 77 BP 114
Adresse du propriétaire : 10 AV CHARLES PEGUY
77002 MELUN
Adresse du bien visité : 1 SQUARE FRANCOIS COUPERIN
77000 MELUN

Fiche de visite et de repérage de matériaux susceptibles de contenir de l'amiante

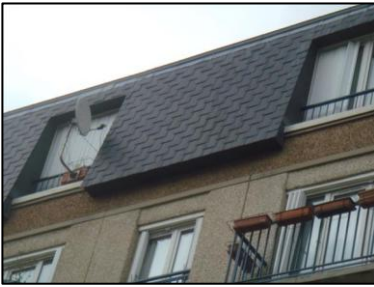
Photo N° 5776 ECH-N°1 1
COUPERIN-façades brisité Ardoises

Date du prélèvement	N° prélèvement	Matériau et produit	Localisation	Résultat
27/05/2014	ECH-N°1	Autres matériaux (Ardoises)	1 COUPERIN-au +5	ABSENCE

Matériaux et produits	Localisation	Numéro de prélèvement	Numéro d'analyse
Autres matériaux (Ardoises)	1 COUPERIN-au +5 (brisit)	ECH-N°1	14H009258-018

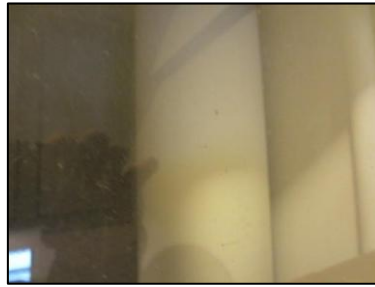
Photo N° 703 AMIANTE CIMENT 1
COUPERIN-LOCAL V.O +1 à +4
Vide-ordures Gaine V.O.(Fibres-
ciment)

Localisation	Nature du matériau	Etat de conservation (1)
1 COUPERIN-LOCAL V.O +1 à +4 (Vide-ordures)	Fibres ciment (Gaine V.O.(Fibres-ciment))	EP
1 COUPERIN--PLACARDS GAZ +4 (Plafonds)	Fibres ciment (Ventilation haute (Fibres-ciment))	EP
1 COUPERIN-S.sol-COULOIRS DE CAVES (Planchers)	Fibres ciment (Chute E.U.(Fibres-ciment))	EP
1 COUPERIN-S.sol-COULOIRS DE CAVES (Planchers)	Fibres ciment (Chute E.U.(Fibres-ciment))	EP

N° dossier : 2013-09-300 FK DTA PC OPH
Date de l'évaluation : 27/05/2014
Bâtiment : 1 COUPERIN
Local ou zone homogène : Ech :
Désignation déclarée du local : LOCAL V.O +1 à +4
Matériau ou produit : Vide-ordures, Gaine V.O.(Fibres-ciment)
Conclusion : Procéder à une évaluation périodique

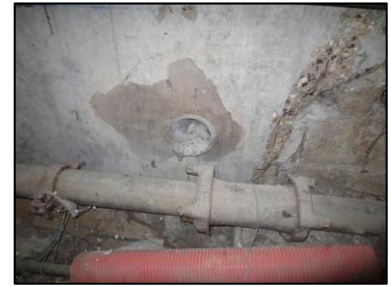
Photo N° 728 AMIANTE CIMENT 1
COUPERIN-S.sol-COULOIRS DE
CAVES Planchers Chute
E.U.(Fibres-ciment)

Date de chaque repérage	Type de repérage	Matériau ou produit	Localisation précise (faire référence le cas échéant au plan, croquis ou photos joints)	Etat de conservation (2)	Mesures préconisées par l'opérateur
27 mai 2014	Fibres ciment	Gaine V.O.(Fibres-ciment)	1 COUPERIN-LOCAL V.O +1 à +4	EP	Evaluation périodique
27 mai 2014	Fibres ciment	Ventilation haute (Fibres-ciment)	1 COUPERIN-- PLACARDS GAZ +4	EP	Evaluation périodique
27 mai 2014	Fibres ciment	Chute E.U.(Fibres-ciment)	1 COUPERIN-S.sol-COULOIRS DE CAVES	EP	Evaluation périodique
27 mai 2014	Fibres ciment	Chute E.U.(Fibres-ciment)	1 COUPERIN-S.sol-COULOIRS DE CAVES	EP	Evaluation périodique

N° dossier : 2013-09-300 FK DTA PC OPH
 Date de l'évaluation : 27/05/2014
 Bâtiment : 1 COUPERIN S.sol
 Local ou zone homogène : Ech :
 Désignation déclarée du local : COULOIRS DE CAVES
 Matériau ou produit : Planchers, Chute E.U.(Fibres-ciment)
 Conclusion : Procéder à une évaluation périodique
