N° de dossier : 2013-09-300 FK DTA PC OPH

Date de visite : 27 mai 2014
Heure d'arrivée sur site : 07 : 30
Heure de départ du site : 08 : 10
N° de dossier : 2013-09-300 FK DTA PC OPH
Diagnostic établi par : E. LAMBOLEY
Identité du propriétaire : OPH 77 BP 114
Adresse du propriétaire : 10 AV CHARLES PEGUY
77002 MELUN
Adresse du bien visité : 13 SQUARE FRANCOIS COUPERIN
77000 MELUN

FICHE RECAPITULATIVE DU DOSSIER TECHNIQUE AMIANTE

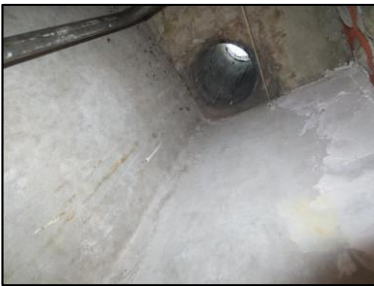
Photo N° 704 AMIANTE CIMENT 13
COUPERIN--PLACARDS GAZ +4
Plafonds Ventilation haute (Fibres-
ciment)

N° dossier : 2013-09-300 FK DTA PC OPH
 Date de l'évaluation : 27/05/2014
 Bâtiment : 13 COUPERIN
 Local ou zone homogène : Ech :
 Désignation déclarée du local : PLACARDS GAZ +4
 Matériau ou produit : Plafonds, Ventilation haute (Fibres-ciment)
Conclusion : Procéder à une évaluation périodique

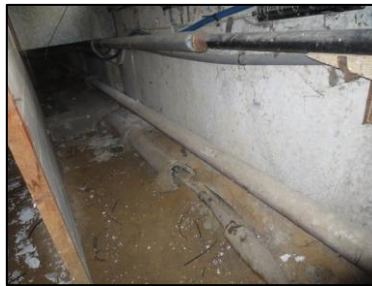
13 COUPERIN-S. sol-COULOIRS DE CAVES/Planchers
Chute E.U.(Fibres-aiment),EP/2211 (photo n° 729)

Photo N° 729 AMIANTE CIMENT 13
COUPERIN-S.sol-COULOIRS DE
CAVES Planchers Chute
E.U.(Fibres-ciment)

N° dossier : 2013-09-300 FK DTA PC OPH
 Date de l'évaluation : 27/05/2014
 Bâtiment : 13 COUPERIN S.sol
 Local ou zone homogène : Ech :
 Désignation déclarée du local : COULOIRS DE CAVES
 Matériau ou produit : Planchers, Chute E.U.(Fibres-ciment)
 Conclusion : Procéder à une évaluation périodique

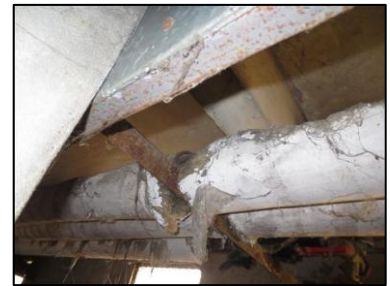
Photo N° 730 AMIANTE CIMENT 13
COUPERIN--LOCAL V.O RDC à +4
Vide-ordures Gaine V.O.(Fibres-
ciment)

N° dossier : 2013-09-300 FK DTA PC OPH
Date de l'évaluation : 27/05/2014
Bâtiment : 13 COUPERIN
Local ou zone homogène : Ech :
Désignation déclarée du local : LOCAL V.O RDC à +4
Matériau ou produit : Vide-ordures, Gaine V.O.(Fibres-ciment)
Conclusion : Procéder à une évaluation périodique
