N° de dossier : 2013-09-300 FK DTA PC OPH

Date de visite : 05 juin 2014
Heure d'arrivée sur site : 08 : 30
Heure de départ du site : 09 : 20
N° de dossier : 2013-09-300 FK DTA PC OPH
Diagnostic établi par : E. LAMBOLEY
Identité du propriétaire : OPH 77 BP 114
Adresse du propriétaire : 10 AV CHARLES PEGUY
77002 MELUN
Adresse du bien visité : 1 AVENUE ANTOINE DE SAINT EXUPERY
77000 MELUN

1 AVENUE ANTOINE DE SAINT EXUPERY
77000 MELUN

FICHE RECAPITULATIVE DU DOSSIER TECHNIQUE AMIANTE

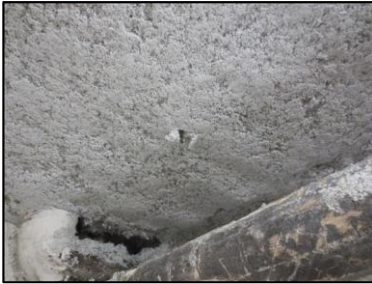
Photo N° 691 ECH-N°1 FLOCAGE 1
ST EXUP-S.sol-DEBARRAS 1
Plafonds flocage

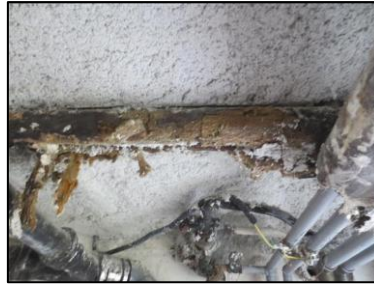
ECH-N°04/1 ST EXUP-S.sol-DEBARRAS 2/Calorifugeages/Conduits de fluide
 Laine minérale + enveloppe plâtrée (photo n° 692)

Photo N° 692 ECH-N°04
CALORIFUGEAGE 1 ST EXUP-
S.sol-DEBARRAS 2 Conduits de
fluide Laine minérale + enveloppe
plâtrée

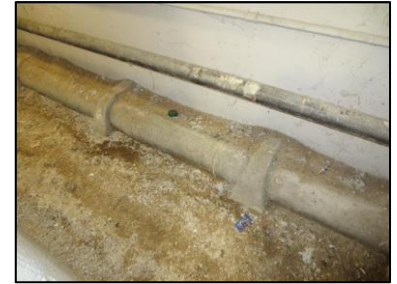
1 ST EXUP-S.sol-COULOIRS DE CAVES/Conduits de fluide
 Chute E.U.(Fibres-ciment),EP/2101 (photo n° 693)

Photo N° 693 AMIANTE CIMENT 1
ST EXUP-S.sol-COULOIRS DE
CAVES Conduits de fluide Chute
E.U.(Fibres-ciment)

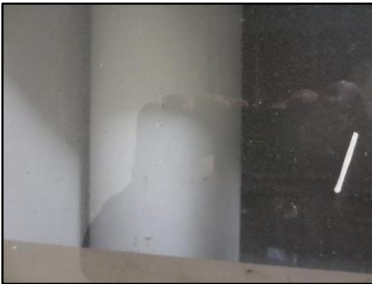
Photo N° 694 ECH-N°1 AMIANTE
CIMENT 1 ST EXUP-+1 à +4-LOCAL
V.O Vide-ordures Gaine V.O.(Fibres-
ciment)

N° dossier : 2013-09-300 FK DTA PC OPH
Date de l'évaluation : 05/06/2014
Bâtiment : 1 ST EXUP +1 à +4
Local ou zone homogène : Ech :
Désignation déclarée du local : LOCAL V.O
Matériau ou produit : Vide-ordures, Gaine V.O.(Fibres-ciment)
Conclusion : Procéder à une évaluation périodique

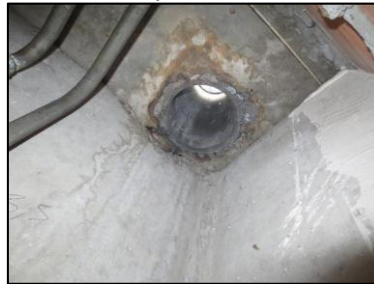
Plafonds	Fibres ciment Ventilation haute (Fibres-ciment)	1 ST EXUP- +4-PLACARDS GAZ	696	NON		OUI	EP	Evaluation périodique	Sur jugement personnel de l'opérateur
Conduits de fluide	Fibres ciment Chute E.U.(Fibres-ciment)	1 ST EXUP-S.sol-COULOIRS DE CAVES	693	NON		OUI	EP	Evaluation périodique	Sur jugement personnel de l'opérateur

Photo N° 696 AMIANTE CIMENT 1
ST EXUP- +4-PLACARDS GAZ
Plafonds Ventilation haute (Fibres-
ciment)

N° dossier : 2013-09-300 FK DTA PC OPH
 Date de l'évaluation : 05/06/2014
 Bâtiment : 1 ST EXUP +4
 Local ou zone homogène : Ech :
 Désignation déclarée du local : PLACARDS GAZ
 Matériau ou produit : Plafonds, Ventilation haute (Fibres-ciment)
Conclusion : Procéder à une évaluation périodique

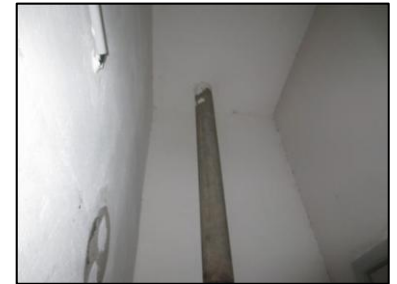
Photo N° 697 AMIANTE CIMENT 1
ST EXUP- +4-LOCAL V.O Vide-
ordures Ventilation haute (Fibres-
ciment)

N° dossier : 2013-09-300 FK DTA PC OPH
 Date de l'évaluation : 05/06/2014
 Bâtiment : 1 ST EXUP +4
 Local ou zone homogène : Ech :
 Désignation déclarée du local : LOCAL V.O
 Matériau ou produit : Vide-ordures, Ventilation haute (Fibres-ciment)
 Conclusion : Procéder à une évaluation périodique
