Dossier établi pour le compte de : OPH 77 BP 114

N° de dossier : 2013-09-300 FK DTA PC OPH

**Dans le cadre de la mission décrit en tête de rapport, il a été repéré des matériaux et produits contenant de l'amiante.
Certains matériaux ont été déclarés amiantés sur jugement personnel de l'opérateur.**

Date de visite : 05 juin 2014
Heure d'arrivée sur site : 14 : 30
Heure de départ du site : 15 : 10
N° de dossier : 2013-09-300 FK DTA PC OPH
Diagnostic établi par : E. LAMBOLEY
Identité du propriétaire : OPH 77 BP 114
Adresse du propriétaire : 10 AV CHARLES PEGUY
77002 MELUN
Adresse du bien visité : 3 AVENUE ANTOINE DE SAINT EXUPERY
77000 MELUN

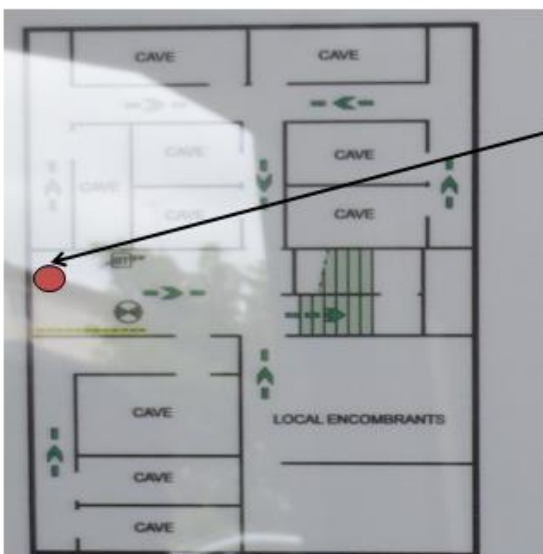
3 ST EXUPERY SOUS SOL

3 SAINT EXUPERY-S.sol-COULOIRS DE CAVES/Planchers
Chute E.U.(Fibres-ciment), EP/2101 (photo n° 693)

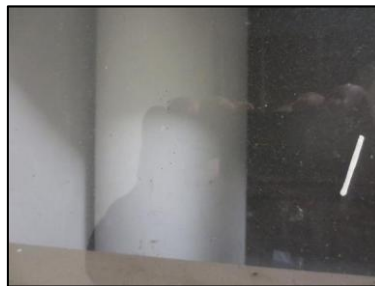
Photo N° 694 AMIANTE CIMENT 3 SAINT EXUPERY-RDC à +4-LOCAL V.O Planchers Gaine V.O.(Fibres-ciment)

N° dossier : 2013-09-300 FK DTA PC OPH
 Date de l'évaluation : 05/06/2014
 Bâtiment : 3 SAINT EXUPERY RDC à +4
 Local ou zone homogène : Ech :
 Désignation déclarée du local : LOCAL V.O
 Matériau ou produit : Vide-ordures, Gaine V.O.(Fibres-ciment)
 Conclusion : Procéder à une évaluation périodique
