Rapport de mission de repérage des matériaux et produits contenant de l'amiante avant réalisation de travaux

R. 4412-97 modifié par le décret 2012-639 du 4 mai 2012
Norme NF X 46-020

8 SQ PROSPER MERIMEE

77000 MELUN

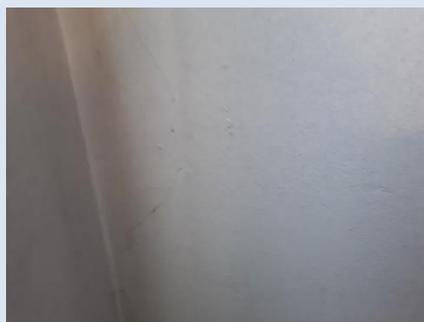
EMPLACEMENT

PRELEVEMENT : 13LCE0101P001			
NOM DU CLIENT	NUMERO DU DOSSIER		PIECE OU LOCAL
OPH77	13LCE0101 10/01/2019		Cuisine (RC)
ELEMENT	DESCRIPTIF DU LABORATOIRE	DATE DE PRELEVEMENT	NOM DE L'OPERATEUR
Enduit béton	Enduit gris en vrac + peinture non séparable	10/01/2019	BRUNOT Tristan
LOCALISATION		RESULTAT	
Mur B		Amiante non détecté

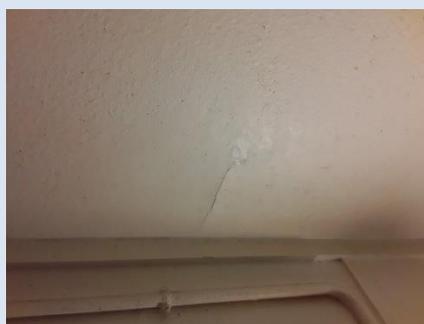
EMPLACEMENT

PRELEVEMENT : 13LCE0101P002			
NOM DU CLIENT	NUMERO DU DOSSIER		PIECE OU LOCAL
OPH77	13LCE0101 10/01/2019		Cuisine (RC)
ELEMENT	DESCRIPTIF DU LABORATOIRE	DATE DE PRELEVEMENT	NOM DE L'OPERATEUR
Enduit béton	Enduit plâtreux blanc en vrac + peintures multiples non séparable	10/01/2019	BRUNOT Tristan
LOCALISATION		RESULTAT	
Plafond		Amiante non détecté

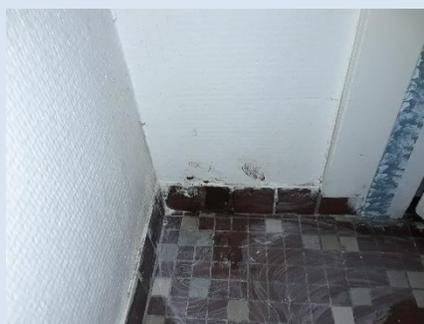
EMPLACEMENT

PRELEVEMENT : 13LCE0101P003			
NOM DU CLIENT	NUMERO DU DOSSIER		PIECE OU LOCAL
OPH77	13LCE0101 10/01/2019		Cuisine (RC)
ELEMENT	DESCRIPTIF DU LABORATOIRE	DATE DE PRELEVEMENT	NOM DE L'OPERATEUR
Colle plinthe	Colle grise + couche plâtreuse blanche non séparable + carrelage	10/01/2019	BRUNOT Tristan
LOCALISATION		RESULTAT	
Mur D		Amiante non détecté

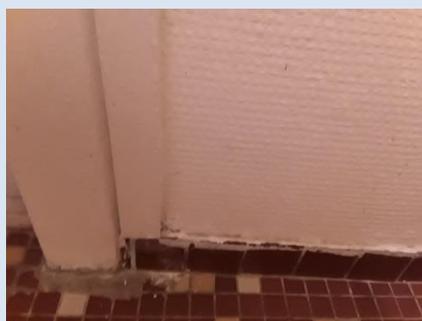
EMPLACEMENT

PRELEVEMENT : 13LCE0101P006			
NOM DU CLIENT	NUMERO DU DOSSIER	PIECE OU LOCAL	
OPH77	13LCE0101 10/01/2019	WC (RC)	
ELEMENT	DESCRIPTIF DU LABORATOIRE	DATE DE PRELEVEMENT	NOM DE L'OPERATEUR
Enduit plaque de plâtre	Enduit plâtreux blanc en vrac + toile fibreuse blanche en faible quantité non séparable + peinture en faible quantité non séparable	10/01/2019	BRUNOT Tristan
LOCALISATION		RESULTAT	
Mur D		Amiante non détecté

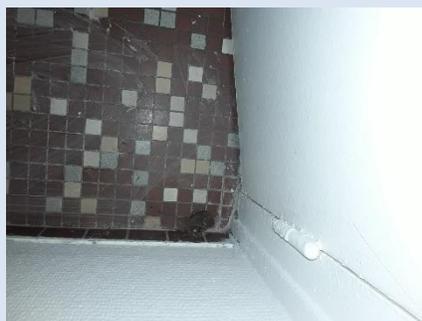
EMPLACEMENT

PRELEVEMENT : 13LCE0101P007			
NOM DU CLIENT	NUMERO DU DOSSIER	PIECE OU LOCAL	
OPH77	13LCE0101 10/01/2019	Salle de bains (RC)	
ELEMENT	DESCRIPTIF DU LABORATOIRE	DATE DE PRELEVEMENT	NOM DE L'OPERATEUR
Colle carrelage	Colle grise + matériau compact gris hétérogène non séparable + joint cassant gris non séparable + carrelage	10/01/2019	BRUNIoT Tristan
LOCALISATION		RESULTAT	
Sol		Amiante non détecté

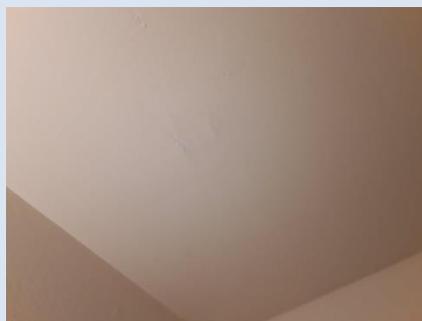
EMPLACEMENT

PRELEVEMENT : 13LCE0101P008			
NOM DU CLIENT	NUMERO DU DOSSIER	PIECE OU LOCAL	
OPH77	13LCE0101 10/01/2019	Placard 2 (RC)	
ELEMENT	DESCRIPTIF DU LABORATOIRE	DATE DE PRELEVEMENT	NOM DE L'OPERATEUR
Enduit béton	Enduit plâtreux blanc en vrac + peinture non séparable	10/01/2019	BRUNIoT Tristan
LOCALISATION		RESULTAT	
Plafond		Amiante non détecté

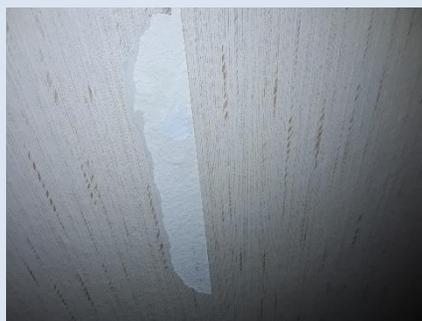
EMPLACEMENT

PRELEVEMENT : 13LCE0101P009			
NOM DU CLIENT	NUMERO DU DOSSIER	PIECE OU LOCAL	
OPH77	13LCE0101 10/01/2019	Chambre 1 (RC)	
ELEMENT	DESCRIPTIF DU LABORATOIRE	DATE DE PRELEVEMENT	NOM DE L'OPERATEUR
Enduit béton	Enduit plâtreux blanc en vrac + peintures multiples non séparable + matériau gris non séparable	10/01/2019	BRUNOT Tristan
LOCALISATION		RESULTAT	
Mur C		Amiante non détecté

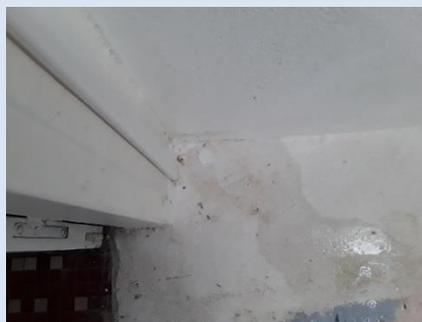
EMPLACEMENT

PRELEVEMENT : 13LCE0101P010			
NOM DU CLIENT	NUMERO DU DOSSIER	PIECE OU LOCAL	
OPH77	13LCE0101 10/01/2019	Cellier (RC)	
ELEMENT	DESCRIPTIF DU LABORATOIRE	DATE DE PRELEVEMENT	NOM DE L'OPERATEUR
Enduit béton	Enduit plâtreux blanc en vrac + peintures multiples non séparable + matériau compact gris hétérogène non séparable	10/01/2019	BRUNOT Tristan
LOCALISATION		RESULTAT	
Sol		Amiante non détecté

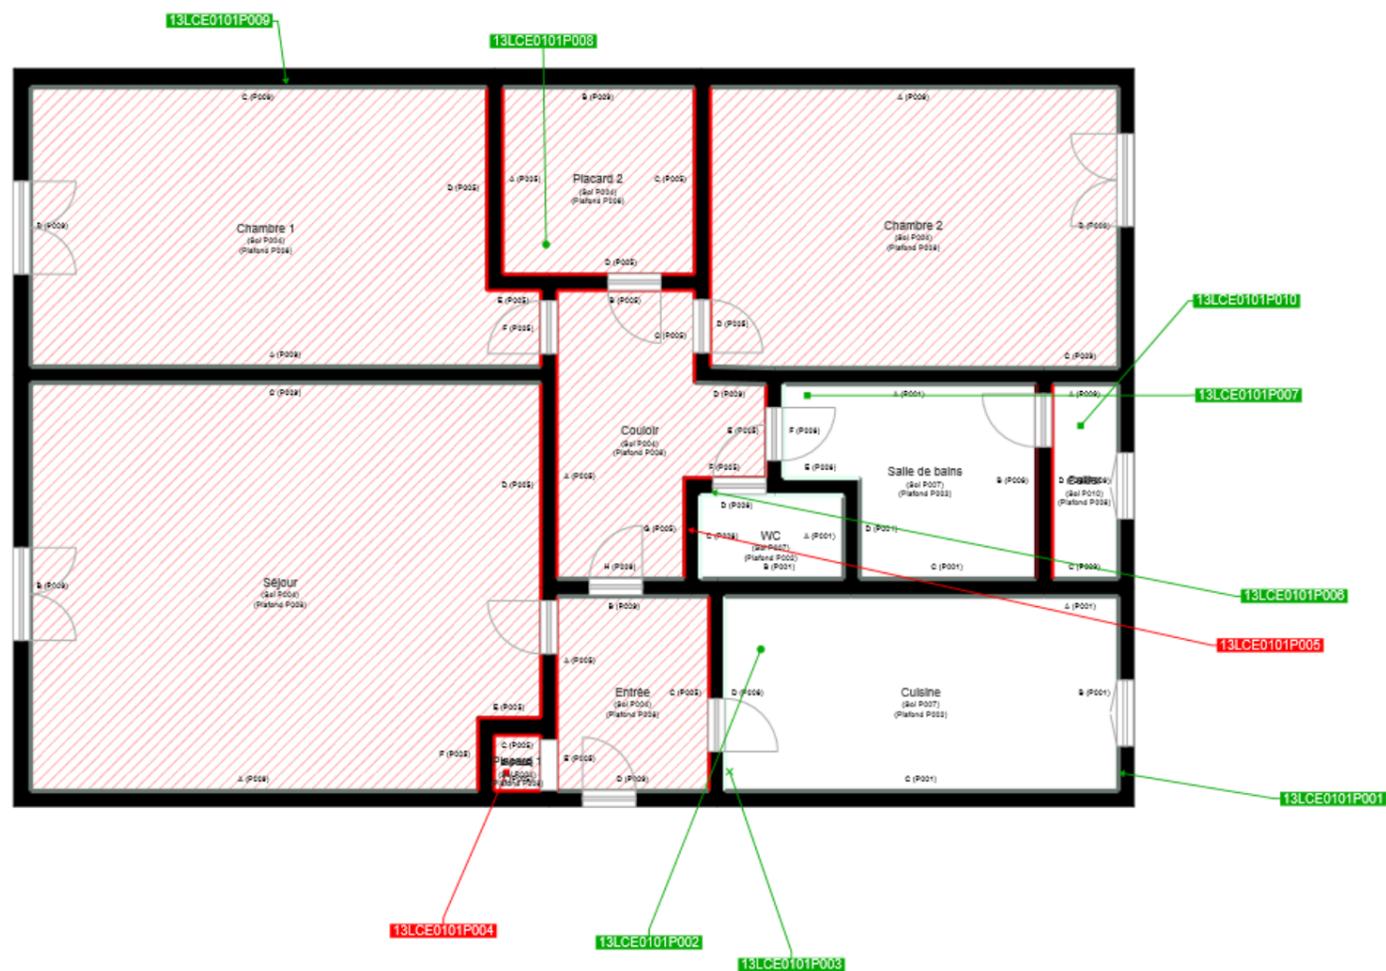
Cloisons Plaques de plâtre
	Murs Bois
	Murs Brique
	Murs périphériques / Plaques de plâtre
	Murs carreaux de plâtre
	Murs Béton / Enduit
	Murs porteurs et/ou mur de refend / Plaques de plâtre
	Murs périphériques / Doublage (plaque de plâtre + isolant)
	Torchis
	Murs Brique / Enduit
	Murs Brique plâtrière
	Murs Pierre
	Murs Machefer

Murs amiantés
	Prélèvements de sol amianté
	Prélèvements de sol non amiantés
	Prélèvements de plafond amiantés
	Prélèvements de plafond non amiantés
	Prélèvements de mur amiantés
	Prélèvements de mur non amiantés
	Autres types de prélèvements amiantés
	Autres types de prélèvements non amiantés
	Sols amiantés
	Plafonds amiantés
	Sols et plafonds amiantés
	Conduits amiantés
	Conduits non amiantés
