## Rapport de mission de repérage des matériaux et produits contenant de l'amiante avant réalisation de travaux

R. 4412-97 modifié par le décret 2012-639 du 4 mai 2012  
Norme NF X 46-020

22 RUE DU CL PICOT

MODULE 13CC80002  
77000 MELUN

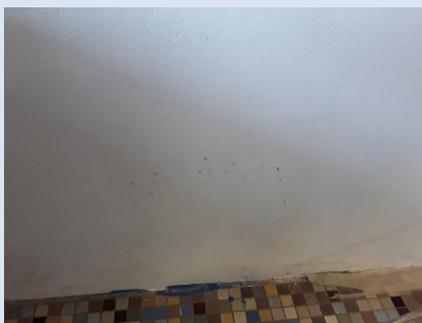
### EMPLACEMENT

PRELEVEMENT : 13CC80002P001			
NOM DU CLIENT	NUMERO DU DOSSIER		PIECE OU LOCAL
OPH77	13CC80002 15/02/2019		Locaux commerciaux (RC)
ELEMENT	DESCRIPTIF DU LABORATOIRE	DATE DE PRELEVEMENT	NOM DE L'OPERATEUR
Enduit béton	Enduit gris en vrac hétérogène + peintures multiples non séparable	15/02/2019	BRUNOT Tristan
LOCALISATION		RESULTAT	
Mur A		Amiante non détecté
