Dossier établi pour le compte de : **Office Public de l'Habitat 77**

N° de dossier : 2013-09-300 FK DTA PC_013LC2_ OPH

Date de visite : 03 octobre 2013
Heure d'arrivée sur site : 09 : 12
Heure de départ du site : 17 : 30
N° de dossier : 2013-09-300 FK DTA PC_013LC2_ OPH
Diagnostic établi par : F. KLAI
Identité du propriétaire : Office Public de l'Habitat 77
Adresse du propriétaire : 10 Avenue Charles Péguy
77000 MELUN
Adresse du bien visité : 41 AVENUE CH PEGUY
77000 MELUN

FICHE RECAPITULATIVE DU DOSSIER TECHNIQUE AMIANTE

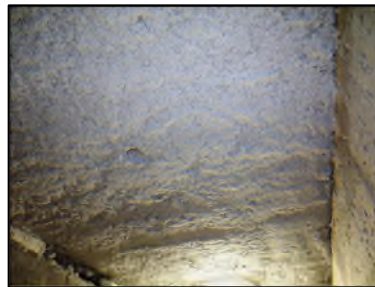
Photo N° 72
ECH-N°1 FLOCAGE 1-S.sol
Plafonds Cotonneux blanc

Matériaux et produits	Localisation	Numéro de prélèvement	Numéro d'analyse
Flocage (Cotonneux blanc)	1-Sous Sol_1_S.sol (Plafonds)	ECH-N°1	13H001124-001
Calorifugeage (Laine minérale + enveloppe plâtrée)	1-Sous Sol_1_S.sol (Conduits de fluide)	ECH-N°2	13H001125-002
