N° de dossier : 2013-09-300 FK DTA PC_013LC8_ OPH

Date de visite : 21 octobre 2013

Date de visite : 21 octobre 2013
Heure d'arrivée sur site : 09 : 12
Heure de départ du site : 17 : 30
N° de dossier : 2013-09-300 FK DTA PC_013LC8_ OPH
Diagnostic établi par : F. KLAI
Identité du propriétaire : Office Public de l'Habitat 77
Adresse du propriétaire : 10 Avenue Charles Péguy
77000 MELUN
Adresse du bien visité : 22 RUE DU CL PICOT
77000 MELUN

FICHE RECAPITULATIVE DU DOSSIER TECHNIQUE AMIANTE

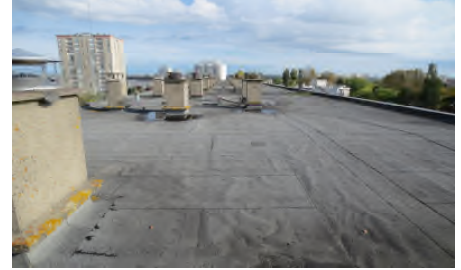
Photo N° 68
AMIANTE CIMENT 1-4ème-Toiture
Terrasse_1_4ème Conduits de
ventilation Ventilation haute (Fibres-
ciment)

N° dossier : 2013-09-300 FK DTA PC_013LB7_OPH
Date de l'évaluation : 03/10/2013
Bâtiment : 1 4ème
Local ou zone homogène : Ech :
Désignation déclarée du local : Toiture Terrasse_1_4ème
Matériau ou produit : Conduits de ventilation, Ventilation haute (Fibres-ciment)
Conclusion : Procéder à une évaluation périodique
