N° de dossier : 2013-09-300 FK DTA PC_013LCC_ OPH

Date de visite : 03 octobre 2013
Heure d'arrivée sur site : 09 : 12
Heure de départ du site : 17 : 30
N° de dossier : 2013-09-300 FK DTA PC_013LCC_ OPH
Diagnostic établi par : F. KLAI
Identité du propriétaire : Office Public de l'Habitat 77
Adresse du propriétaire : 10 Avenue Charles Péguy
77000 MELUN
Adresse du bien visité : 6 SQUARE MERIMEE
77000 MELUN

FICHE RECAPITULATIVE DU DOSSIER TECHNIQUE AMIANTE

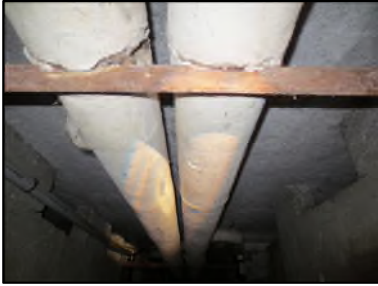
| Composants de la construction | Partie du composant vérifié ou sondé | Localisation | Photos n° | Prélèvements Echantillons n° | Analyses n° | Présence d'amiante | Etat de conservation (2) | Mesures d'ordre général préconisées | Analyse ou éléments de décision de l'opérateur en absence d'analyse |
|---|--|---|---|---|---|---|---|---|---|
| Conduits de fluide | Calorifugeage (Laine minérale + enveloppe plâtrée) | 1- Sous Sol | 106 | OUI ECH-N°2 | 13H00 1125-002 | NON | | | Résultat d'analyse de matériau ou produit |

Photo N° 106
ECH-N°2 CALORIFUGEAGE 1-Sous
Sol_1 Conduits de fluide Laine
minérale + enveloppe plâtrée

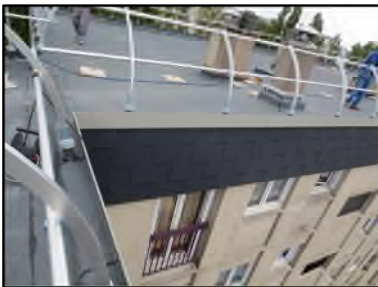
| Date de chaque repérage | Type de repérage | Matériau ou produit | Localisation précise (faire référence le cas échéant au plan, croquis ou photos joints) | Etat de conservation (2) | Mesures préconisées par l'opérateur |
|---|---|---|---|---|---|
| 03 octobre 2013 | Autres matériaux | Ardoise noire | Toiture | EP | Evaluation périodique |

| Composants de la construction | Partie du composant vérifié ou sondé | Localisation | Photos n° | Prélèvements Echantillons n° | Analyses n° | Présence d'amiante | Etat de conservation (2) | Mesures d'ordre général préconisées | Analyse ou éléments de décision de l'opérateur en absence d'analyse |
|---|--|---|---|---|---|---|---|---|---|
| Façade terrasse | Autres matériaux Ardoise noire | Toiture | 69 | OUI ECH-N°3 | 13H00 1034-005 | OUI | EP | Evaluation périodique | Résultat d'analyse de matériau ou produit |

Photo N° 69
ECH-N°3 Toiture Façade terrasse
Ardoise noire
