Dossier établi pour le compte de : Office Public de l'Habitat 77

N° de dossier : 2013-09-300 FK DTA PC_013LCF_ OPH

9 SQUARE MERIMEE
77000 MELUN

FICHE RECAPITULATIVE DU DOSSIER TECHNIQUE AMIANTE

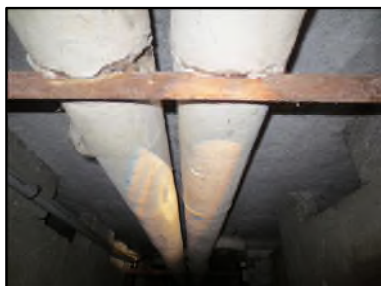
Photo N° 106
ECH-N°2 CALORIFUGEAGE 1-Sous
Sol_1 Conduits de fluide Laine
minérale + enveloppe plâtrée

Matériaux et produits	Localisation	Numéro de prélèvement	Numéro d'analyse
Flocage (Cotonneux blanc)	1-Sous Sol_1_S.sol (Plafonds)	ECH-N°1	13H001124-001
Calorifugeage (Laine minérale + enveloppe plâtrée)	1-Sous Sol_1_S.sol (Conduits de fluide)	ECH-N°2	13H001125-002

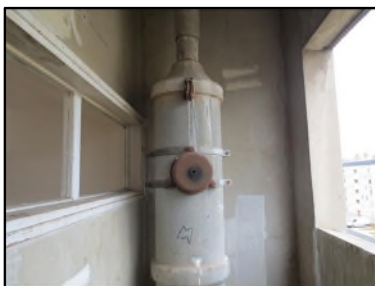
Photo N° 65
AMIANTE CIMENT Local vide ordure
du 1er au 4ème Vide-ordures Gaine
V.O.(Fibres-ciment)

N° dossier : 2013-09-300 FK DTA PC_013LB7_ OPH
 Date de l'évaluation : 03/10/2013
 Bâtiment :
 Local ou zone homogène : Ech :
 Désignation déclarée du local : Local vide ordures du 1er au 4ème
 Matériau ou produit : Vide-ordures, Gaine V.O.(Fibres-ciment)
Conclusion : Procéder à une évaluation périodique

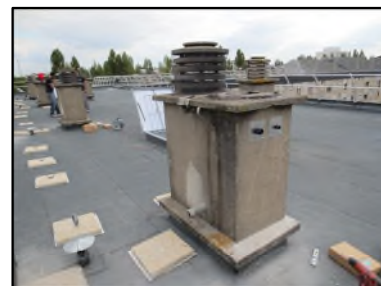
Photo N° 68
AMIANTE CIMENT 1-4ème-Toiture
Terrasse_1_4ème Conduits de
ventilation Ventilation haute (Fibres-
ciment)

N° dossier : 2013-09-300 FK DTA PC_013LB7_OPH
Date de l'évaluation : 03/10/2013
Bâtiment : 1 4ème
Local ou zone homogène : Ech :
Désignation déclarée du local : Toiture Terrasse_1_4ème
Matériau ou produit : Conduits de ventilation, Ventilation haute (Fibres-ciment)
Conclusion : Procéder à une évaluation périodique

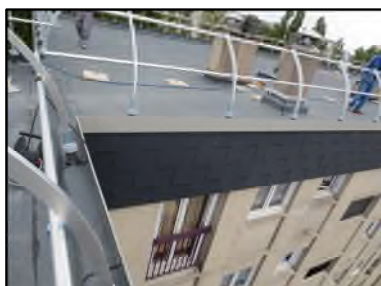
Photo N° 69
ECH-N°3 Toiture Façade terrasse
Ardoise noire

Matériaux et produits	Localisation	Numéro de prélèvement	Numéro d'analyse	Etat de conservation (2)
Autres matériaux (Ardoise noire)	Toiture (Façade terrasse)	ECH-N°3	13H001034-005	EP

N° dossier : 2013-09-300 FK DTA PC_013LB7_ OPH
 Date de l'évaluation : 03/10/2013
 Bâtiment :
 Local ou zone homogène : Ech : ECH-N°3
 Désignation déclarée du local : Toiture
 Matériau ou produit : Façade terrasse, Ardoise noire
Conclusion : Procéder à une évaluation périodique

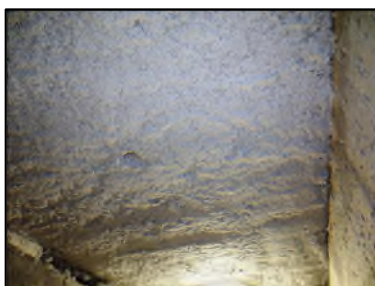
Photo N° 72
ECH-N°1 FLOCAGE Sous Sol
Plafonds Cotonneux blanc
