Dossier établi pour le compte de : Office Public de l'Habitat 77

N° de dossier : 2013-09-300 FK DTA PC_013LCJ_ OPH

13 SQUARE MERIMEE
77000 MELUN

FICHE RECAPITULATIVE DU DOSSIER TECHNIQUE AMIANTE

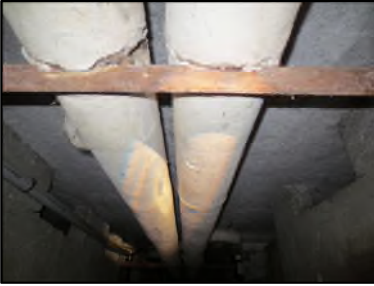
Photo N° 106
ECH-N°2 CALORIFUGEAGE 1-Sous
Sol_1 Conduits de fluide Laine
minérale + enveloppe plâtrée

Matériaux et produits	Localisation	Numéro de prélèvement	Numéro d'analyse
Flocage (Cotonneux blanc)	1-Sous Sol_1_S.sol (Plafonds)	ECH-N°1	13H001124-001
Calorifugeage (Laine minérale + enveloppe plâtrée)	1-Sous Sol_1_S.sol (Conduits de fluide)	ECH-N°2	13H001125-002

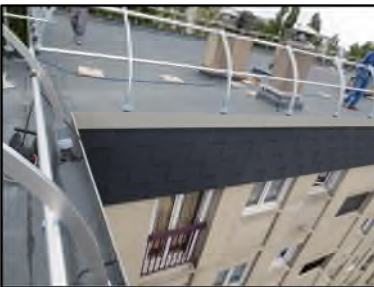
Photo N° 69
ECH-N°3 Toiture Façade terrasse
Ardoise noire

Matériaux et produits	Localisation	Numéro de prélèvement	Numéro d'analyse	Etat de conservation (2)
Autres matériaux (Ardoise noire)	Toiture (Façade terrasse)	ECH-N°3	13H001034-005	EP

N° dossier : 2013-09-300 FK DTA PC_013LB7_ OPH
 Date de l'évaluation : 03/10/2013
 Bâtiment :
 Local ou zone homogène : Ech : ECH-N°3
 Désignation déclarée du local : Toiture
 Matériau ou produit : Façade terrasse, Ardoise noire
Conclusion : Procéder à une évaluation périodique
