Dossier établi pour le compte de : Office Public de l'Habitat 77

N° de dossier : 2013-09-300 FK DTA PC_013LCL_ OPH

Date de visite : 03 octobre 2013
Heure d'arrivée sur site : 09 : 12
Heure de départ du site : 17 : 30
N° de dossier : 2013-09-300 FK DTA PC_013LCL_ OPH
Diagnostic établi par : F. KLAI
Identité du propriétaire : Office Public de l'Habitat 77
Adresse du propriétaire : 10 Avenue Charles Péguy
77000 MELUN
Adresse du bien visité : 17 SQUARE MERIMEE
77000 MELUN

FICHE RECAPITULATIVE DU DOSSIER TECHNIQUE AMIANTE

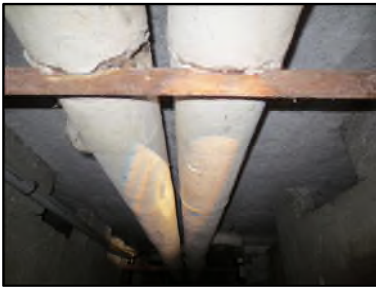
Photo N° 106
ECH-N°2 CALORIFUGEAGE 1-Sous
Sol_1 Conduits de fluide Laine
minérale + enveloppe plâtrée

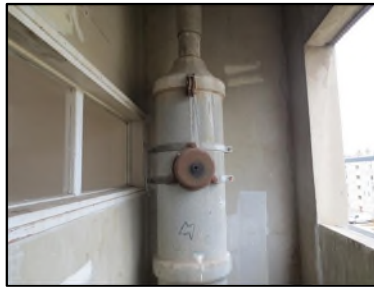
Photo N° 65
AMIANTE CIMENT Local vide ordure
du 1er au 4ème Vide-ordures Gaine
V.O.(Fibres-ciment)

N° dossier : 2013-09-300 FK DTA PC_013LB7_ OPH
 Date de l'évaluation : 03/10/2013
 Bâtiment :
 Local ou zone homogène : Ech :
 Désignation déclarée du local : Local vide ordures du 1er au 4ème
 Matériau ou produit : Vide-ordures, Gaine V.O.(Fibres-ciment)
Conclusion : Procéder à une évaluation périodique
