Dossier établi pour le compte de : **Office Public de l'Habitat 77**

N° de dossier : 2013-09-300 FK DTA PC_013LCT_ OPH

Adresse du bien visité : 23 AVENUE CH PEGUY
77000 MELUN

FICHE RECAPITULATIVE DU DOSSIER TECHNIQUE AMIANTE

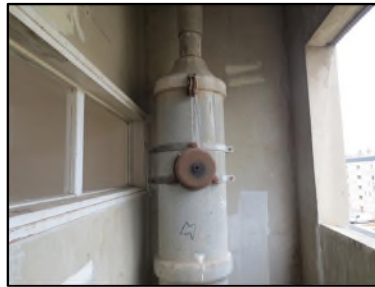
Photo N° 65
AMIANTE CIMENT Local vide ordure
du 1er au 4ème Vide-ordures Gaine
V.O.(Fibres-ciment)

Niv.ou n°	Local ou zone homogène	Absence amiante	Flocage	Calorifugeage	Faux plafond	Isolation sur faux plafond	Dalles de sol	Fibro ciment	Autres matériaux	Elément localisé et état de conservation	prélèvement (s)	Photo
1(RDC)	Hall_1_RDC	x										
1(RDC)	Escalier 1er_1_RDC	x										
1(RDC)	Escalier Sous sol_1_RDC	x										
1(1er)	Palier_1_1er	x										
1(1er)	Local vide ordure_1_1er							x		Conduits de vide ordure (fibres-ciment)(EP)		65
1(1er)	Escalier 2ème_1_1er	x										
1(2ème)	Palier_1_2ème	x										
1(2ème)	Local vide ordure_1_2ème							x		Conduits de vide ordure (fibres-ciment)(EP)		65
1(2ème)	Escalier 3ème_1_2ème	x										
1(3ème)	Palier_1_3ème	x										
1(3ème)	Local vide ordure_1_3ème							x		Conduits de vide ordure (fibres-ciment)(EP)		
1(3ème)	Escalier 4ème_1_3ème	x										
1(4ème)	Palier_1_4ème	x										
1(4ème)	Local vide ordure_1_4ème							x		Conduits de vide ordure (fibres-ciment)(EP)		65

N° dossier : 2013-09-300 FK DTA PC_013LB7_ OPH
 Date de l'évaluation : 03/10/2013
 Bâtiment :
 Local ou zone homogène : Ech :
 Désignation déclarée du local : Local vide ordures du 1er au 4ème
 Matériau ou produit : Vide-ordures, Gaine V.O.(Fibres-ciment)
Conclusion : Procéder à une évaluation périodique

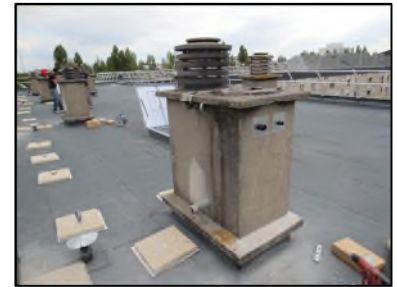
Photo N° 68
AMIANTE CIMENT 1-4ème-Toiture
Terrasse_1_4ème Conduits de
ventilation Ventilation haute (Fibres-
ciment)

Localisation	Nature du matériau	Etat de conservation (1)
1-4ème-Toiture Terrasse_1_4ème (Conduits de ventilation)	Amiante ciment (Ventilation haute (Fibres-ciment))	EP
Local vide ordures du 1er au 4ème (Vide-ordures)	Amiante ciment (Gaine V.O. (Fibres-ciment))	EP
Toiture (Façade terrasse)	Autres matériaux (Ardoise noire)	EP

1(4ème)	Toiture Terrasse_1_4ème							x		. Conduits de ventilation Ventilation haute (Fibres-ciment) (EP)	x	68
1(S.sol)	Sous Sol_1_S.sol	x									x

N° dossier : 2013-09-300 FK DTA PC_013LB7_OPH
Date de l'évaluation : 03/10/2013
Bâtiment : 1 4ème
Local ou zone homogène : Ech :
Désignation déclarée du local : Toiture Terrasse_1_4ème
Matériau ou produit : Conduits de ventilation, Ventilation haute (Fibres-ciment)
Conclusion : Procéder à une évaluation périodique
