Dossier établi pour le compte de : **Office Public de l'Habitat 77**

N° de dossier : 2013-09-300 FK DTA PC_013LCU_ OPH

Date de visite : 03 octobre 2013
Heure d'arrivée sur site : 09 : 12
Heure de départ du site : 17 : 30
N° de dossier : 2013-09-300 FK DTA PC_013LCU_ OPH
Diagnostic établi par : F. KLAI
Identité du propriétaire : Office Public de l'Habitat 77
Adresse du propriétaire : 10 Avenue Charles Péguy
77000 MELUN
Adresse du bien visité : 25 AVENUE CH PEGUY
77000 MELUN

FICHE RECAPITULATIVE DU DOSSIER TECHNIQUE AMIANTE

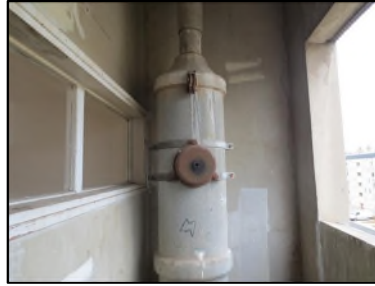
Photo N° 65
AMIANTE CIMENT Local vide ordure
du 1er au 4ème Vide-ordures Gaine
V.O.(Fibres-ciment)

N° dossier : 2013-09-300 FK DTA PC_013LB7_ OPH
 Date de l'évaluation : 03/10/2013
 Bâtiment :
 Local ou zone homogène : Ech :
 Désignation déclarée du local : Local vide ordures du 1er au 4ème
 Matériau ou produit : Vide-ordures, Gaine V.O.(Fibres-ciment)
Conclusion : Procéder à une évaluation périodique
