Rapport de Repérage Amiante Avant réalisation de travaux dans un immeuble bâti

Numéro de dossier : MA2112044184
Date d'intervention : 15/12/2021

13LD00501
27 Avenue Antoine de Saint-Exupéry
77000 Melun
Bat. N/A; Etage 05; Porte 1

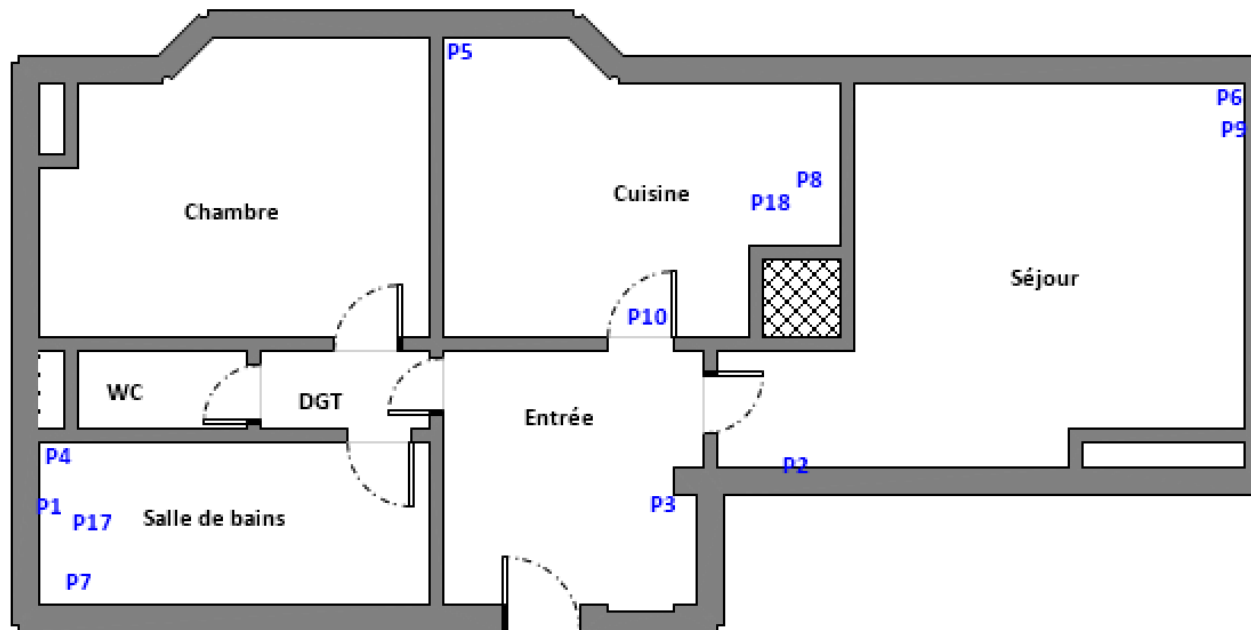
Planche de repérage des matériaux et produits amiantés
Affaire	MA2112044184
Opération	SAGET Frédéric
Site	13LD00501
	27 Avenue Antoine de Saint-Exupéry
	77000
	Melun
Date de réalisation	03/01/2022
Matériaux et produits contenant de l'amiante	
	Surface amianté
	Linéaire / paroi amianté (type 1)
	Linéaire / paroi amianté (type 2)
	Conduit amianté
Sondages destructifs / Prélèvements	
	Px Prélèvement Positif
	Px Prélèvement négatif
	S Sondage destructif
Types de murs	
	Mur Porteur
	Mur Cloison (type 1)
	Mur Cloison (type 2)
	Gaine technique
Éléments ou pièces non visités	
	Local non visitée
	Élément non visité

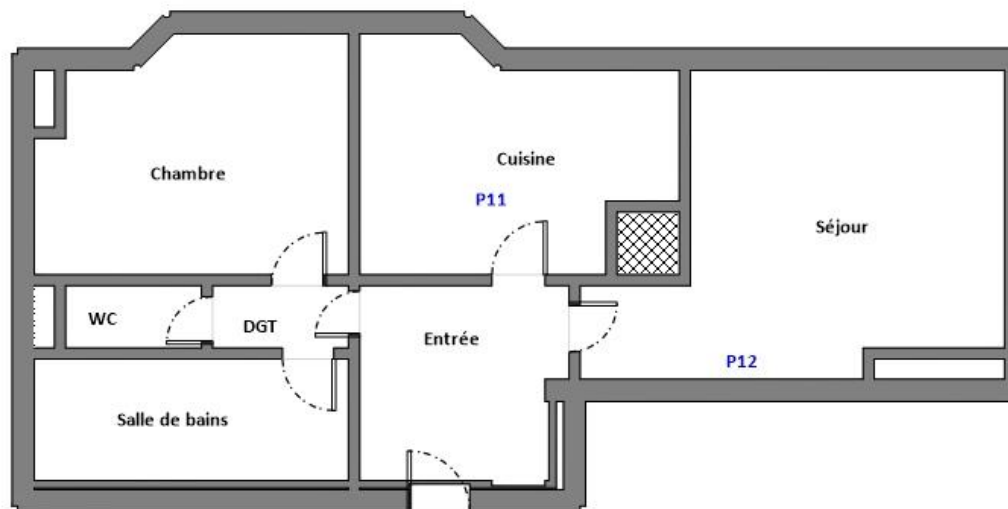
Planche de repérage des matériaux et produits amiantés
Affaire	MA2112044184
Opération	SAGET Frédéric
Site	13LD00501
	27 Avenue Antoine de Saint-Exupéry
	77000 Melun
Date de réalisation	03/01/2022
Matériaux et produits contenant de l'amiante	
	Surface amianté
	Linéaire / paroi amianté (type 1)
	Linéaire / paroi amianté (type 2)
	Conduit amianté
Sondages destructifs / Prélèvements	
	Prélèvement Positif
	Prélèvement négatif
	Sondage destructif
Types de murs	
	Mur Porteur
	Mur Cloison (type 1)
	Mur Cloison (type 2)
	Gaine technique
Eléments ou pièces non visités	
	Local non visitée
	Elément non visité

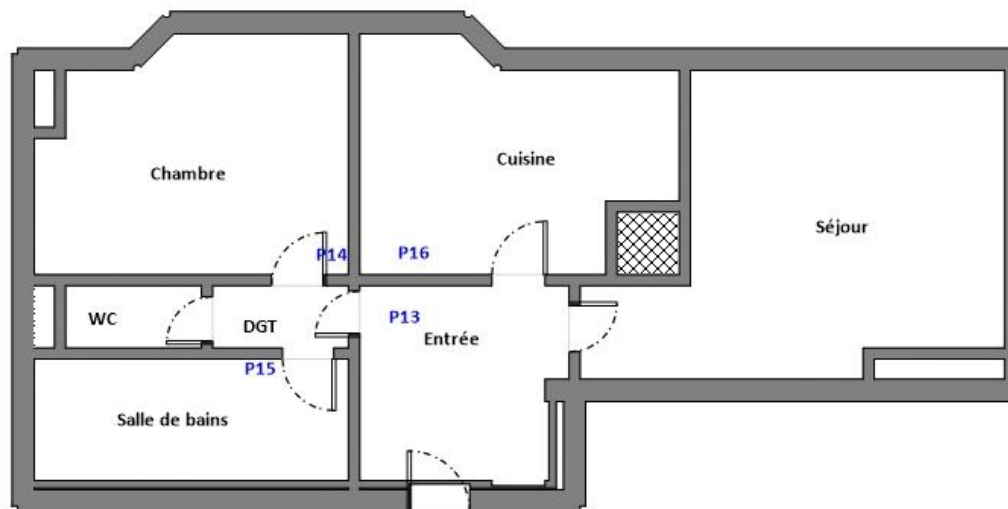
Planche de repérage des matériaux et produits amiantés
Affaire	MA2112044184
Opération	SAGET Frédéric
Site	13LD00501
	27 Avenue Antoine de Saint-Exupéry
	77000 Melun
Date de réalisation	03/01/2022
Matériaux et produits contenant de l'amiante	
	Surface amianté
	Linéaire / paroi amianté (type 1)
	Linéaire / paroi amianté (type 2)
	Conduit amianté
Sondages destructifs / Prélèvements	
	Prélèvement Positif
	Prélèvement négatif
	Sondage destructif
Types de murs	
	Mur Porteur
	Mur Cloison (type 1)
	Mur Cloison (type 2)
	Gaine technique
Eléments ou pièces non visités	
	Local non visitée
	Elément non visité
