# Dossier Technique Immobilier

Numéro de dossier : DAT-OPH77-41 AVENUE CHARLES PEGUY-10 03 2017  
Date du repérage : 10/03/2017

## Rapport de mission de repérage des matériaux et produits contenant de l'amiante avant réalisation de travaux

Immeuble bâti visité	
Adresse	Rue : ..... <b>41 AVENUE CHARLES PEGUY</b> Bât., escalier, niveau, appartement n°, lot n°: <b>Etage 1 Lot numéro Non communiqué,</b> Code postal, ville : . <b>77000 MELUN (France)</b>
Périmètre de repérage :	..... <b>WC</b>
Type de logement : Fonction principale du bâtiment : Date de construction :	..... <b>Appartement - T3</b> ..... <b>Habitation (maison individuelle)</b> ..... <b>&lt; 1997</b>

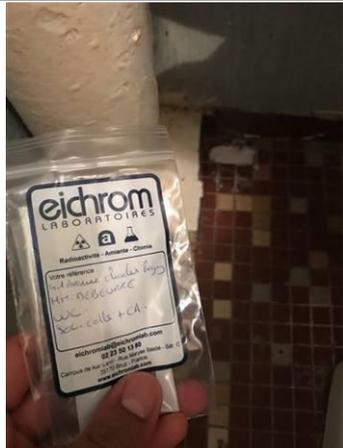
Localisation	Identifiant + Description	Photo
1er étage - Wc	<p>Identifiant: 001-P001 Description: Chape maigre (base ciment) - Carrelage+colle</p>

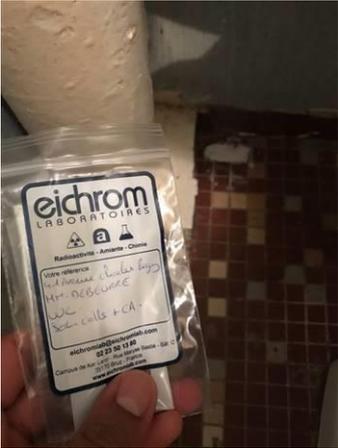
<p>Photo n° A001                  Localisation : 1er étage - Wc                  Ouvrage : 5. Planchers et planchers techniques - Planchers                  Partie d'ouvrage : Chape maigre (base ciment)                  Description : Chape maigre (base ciment) - Carrelage+colle</p>
---	--
