Rapport de mission de repérage des matériaux et produits contenant de l'amiante avant réalisation de travaux

12 SQUARE DE LORIENT APT 901

77000 MELUN

RAPPORT N° :	OPH77 13LDK0901	Date d'émission du rapport :	14/07/2017
Le repérage a été réalisé le :	04/07/2017	Accompagnateur :	
Par :	Amadou SY	Laboratoire d'Analyses :	ITGA
N° certificat de qualification :	CPDI4148	Adresse laboratoire :	3 RUE ARMAND HERPIN LACROIX - CS 46537 35065 RENNES CEDEX
Date d'obtention :	09/11/2016	Numéro d'accréditation :	1-5967
Le présent rapport est établi par une personne dont les compétences sont certifiées par :	I.CERT Parc Edonia - Bâtiment G - Rue de la Terre Victoria - 35760 SAINT-GREGOIRE	Organisme d'assurance professionnelle :	ALLIANZ
		Adresse assurance :	Direction Opérations Entreprises 5C Esplanade Charles de Gaulle 33081 BORDEAUX CEDEX
		N° de contrat d'assurance :	55897385
		Date de validité :	31/12/2017

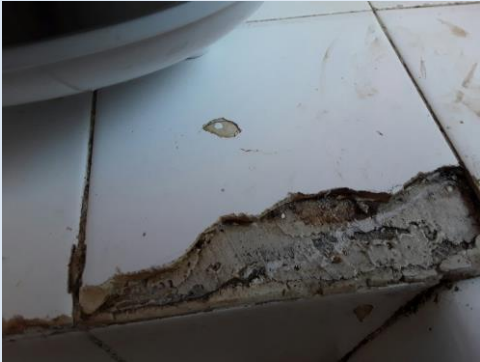
PRELEVEMENT : 13LDK0901P002		
NOM DU CLIENT	NUMERO DU DOSSIER	PIECE OU LOCAL
OPH77	13LDK0901 04/07/2017	Cuisine
MATERIAU	DATE DE PRELEVEMENT	NOM DE L'OPERATEUR
Colle polymère jaune non séparable + colle bitumineuse noire + ragréage gris non séparable	04/07/2017	SY Amadou
LOCALISATION	RESULTAT	
Paillasse	Fr2:Amiante détecté (Chrysotile)	
EMPLACEMENT

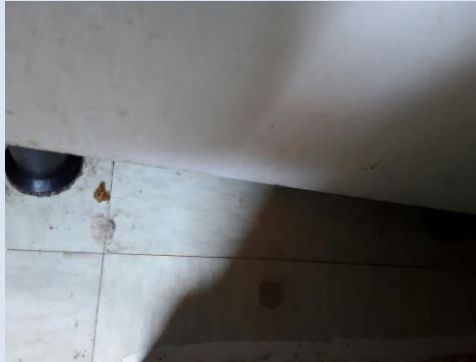
EMPLACEMENT

PRELEVEMENT : 13LDK0901P003		
NOM DU CLIENT OPH77	NUMERO DU DOSSIER 13LDK0901 04/07/2017	PIECE OU LOCAL Cuisine
MATERIAU Colle beige + carrelage	DATE DE PRELEVEMENT 04/07/2017	NOM DE L'OPERATEUR SY Amadou
LOCALISATION Sol	RESULTAT Amiante non détecté
