Examen réalisé conformément à l'application du décret N°2017-899 du 9 mai 2017 relatif au repérage de l'amiante avant certaines opérations et de l'Arrêté du 16 juillet 2019 relatif au repérage de l'amiante avant certaines opérations réalisées dans les immeubles bâtis

17 SQUARE PROSPER MERIMEE (13LCL0001)  
77000 MELUN

Numéro de mission : 1323451 RAAT

<b>Planche de repérage des matériaux et produits amiantés</b>
Affaire	1323451 RAAT
Opération	Jean-Charles GAC
Site	17 SQUARE PROSPER MERIMEE (13LCL0001) 77000 MELUN
Date de réalisation	09/04/2021
<b>Matériaux et produits contenant de l'amiante</b>	
	Surface amianté
	Linéaire / paroi amianté (type 1)
	Linéaire / paroi amianté (type 2)
	Conduit amianté
<b>Sondages destructifs / Prélèvements</b>	
	Px Prélèvement Positif
	Px Prélèvement négatif
	Sondage destructif
<b>Types de murs</b>	
	Mur Porteur
	Mur Cloison (type 1)
	Mur Cloison (type 2)
	Gaine technique
<b>Éléments ou pièces non visités</b>	
	Local non visitée
	Élément non visité

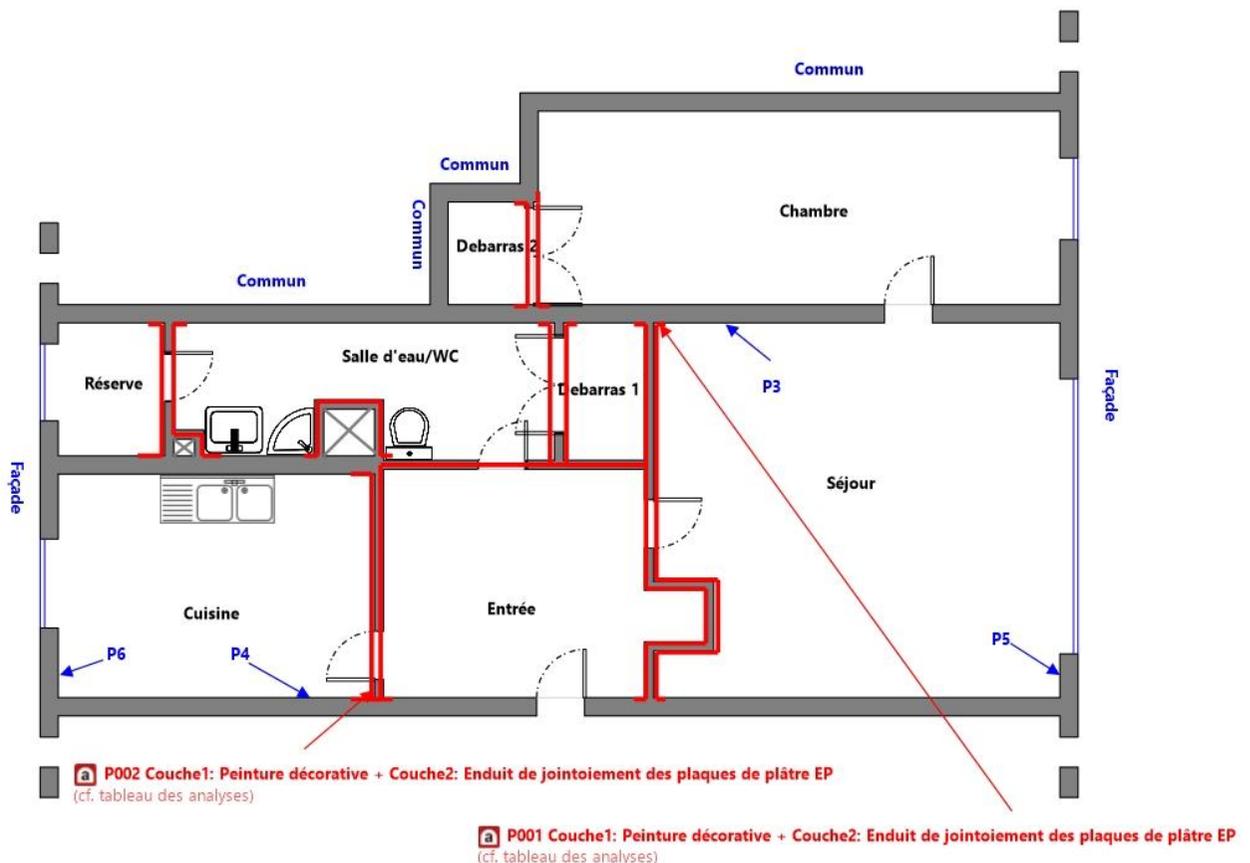
Murs

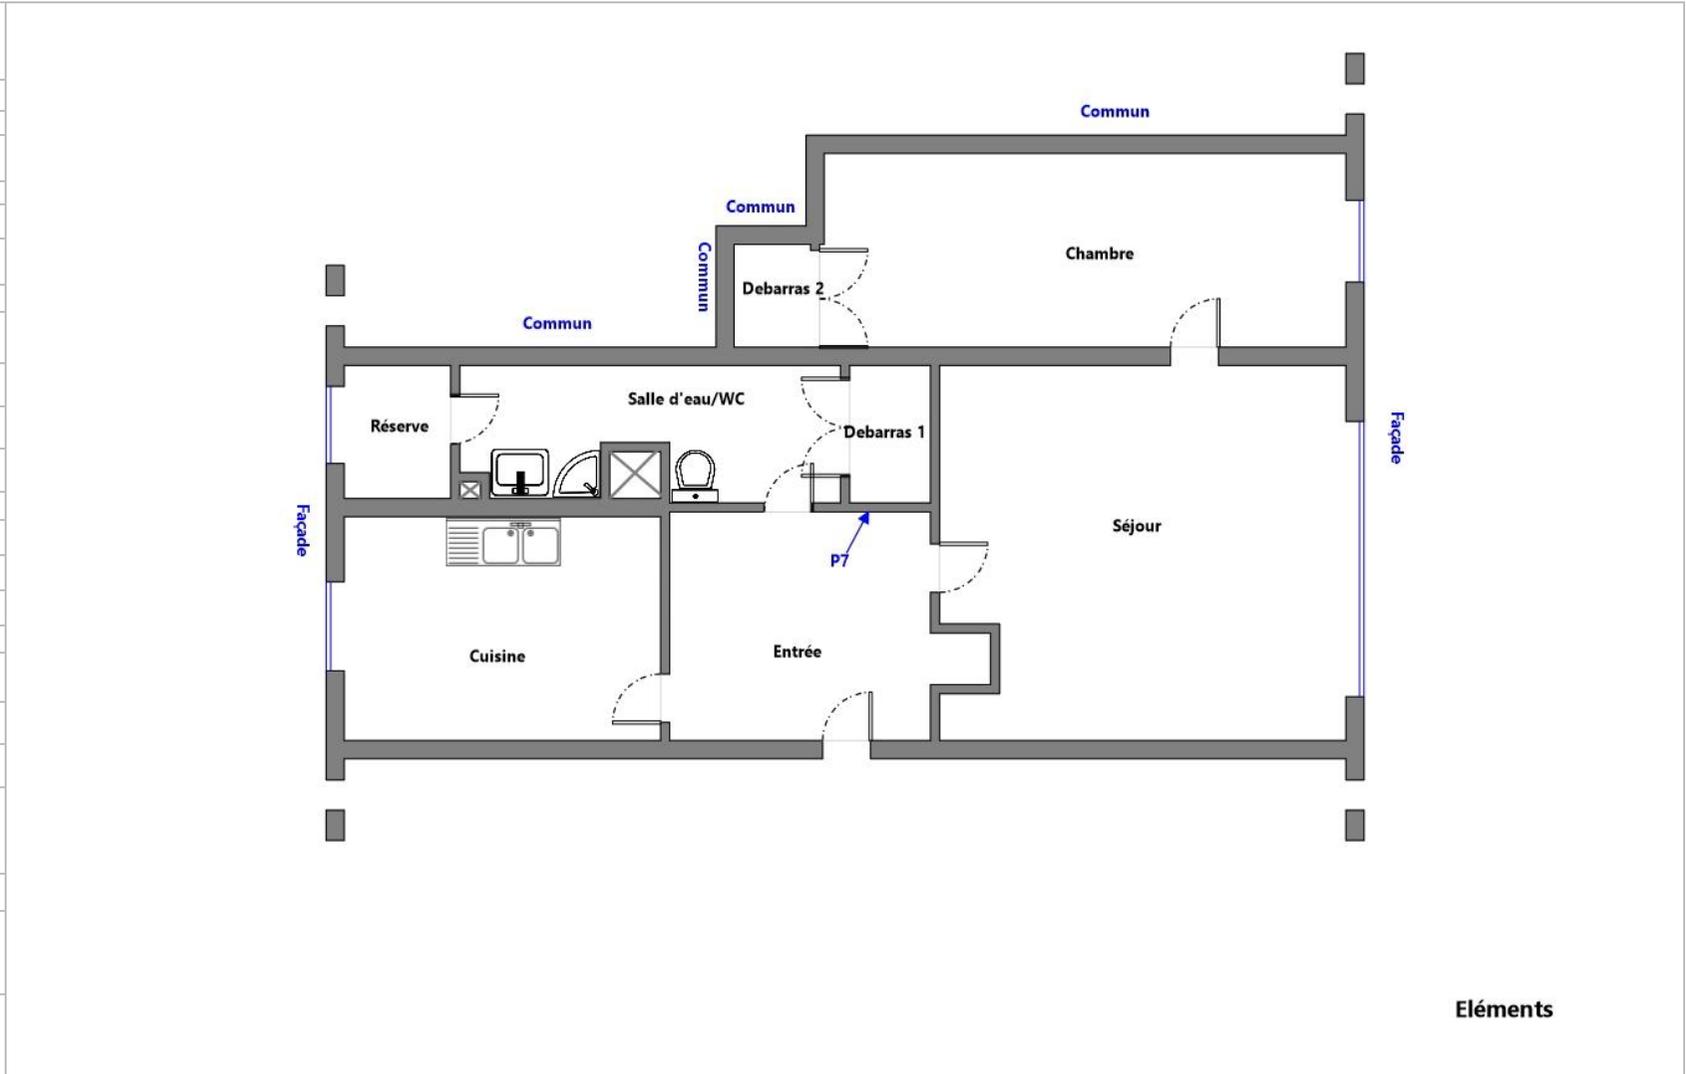
<b>Planche de repérage des matériaux et produits amiantés</b>
Affaire	1323451 RAAT
Opération	Jean-Charles GAC
Site	17 SQUARE PROSPER MERIMÉE (13LCL0001)
	77000 MELUN
Date de réalisation	09/04/2021
<b>Matériaux et produits contenant de l'amiante</b>	
	Surface amianté
	Linéaire / paroi amianté (type 1)
	Linéaire / paroi amianté (type 2)
	Conduit amianté
<b>Sondages destructifs / Prélèvements</b>	
	Prélèvement Positif
	Prélèvement négatif
	Sondage destructif
<b>Types de murs</b>	
	Mur Porteur
	Mur Cloison (type 1)
	Mur Cloison (type 2)
	Gaine technique
<b>Eléments ou pièces non visités</b>	
	Local non visitée
	Elément non visité

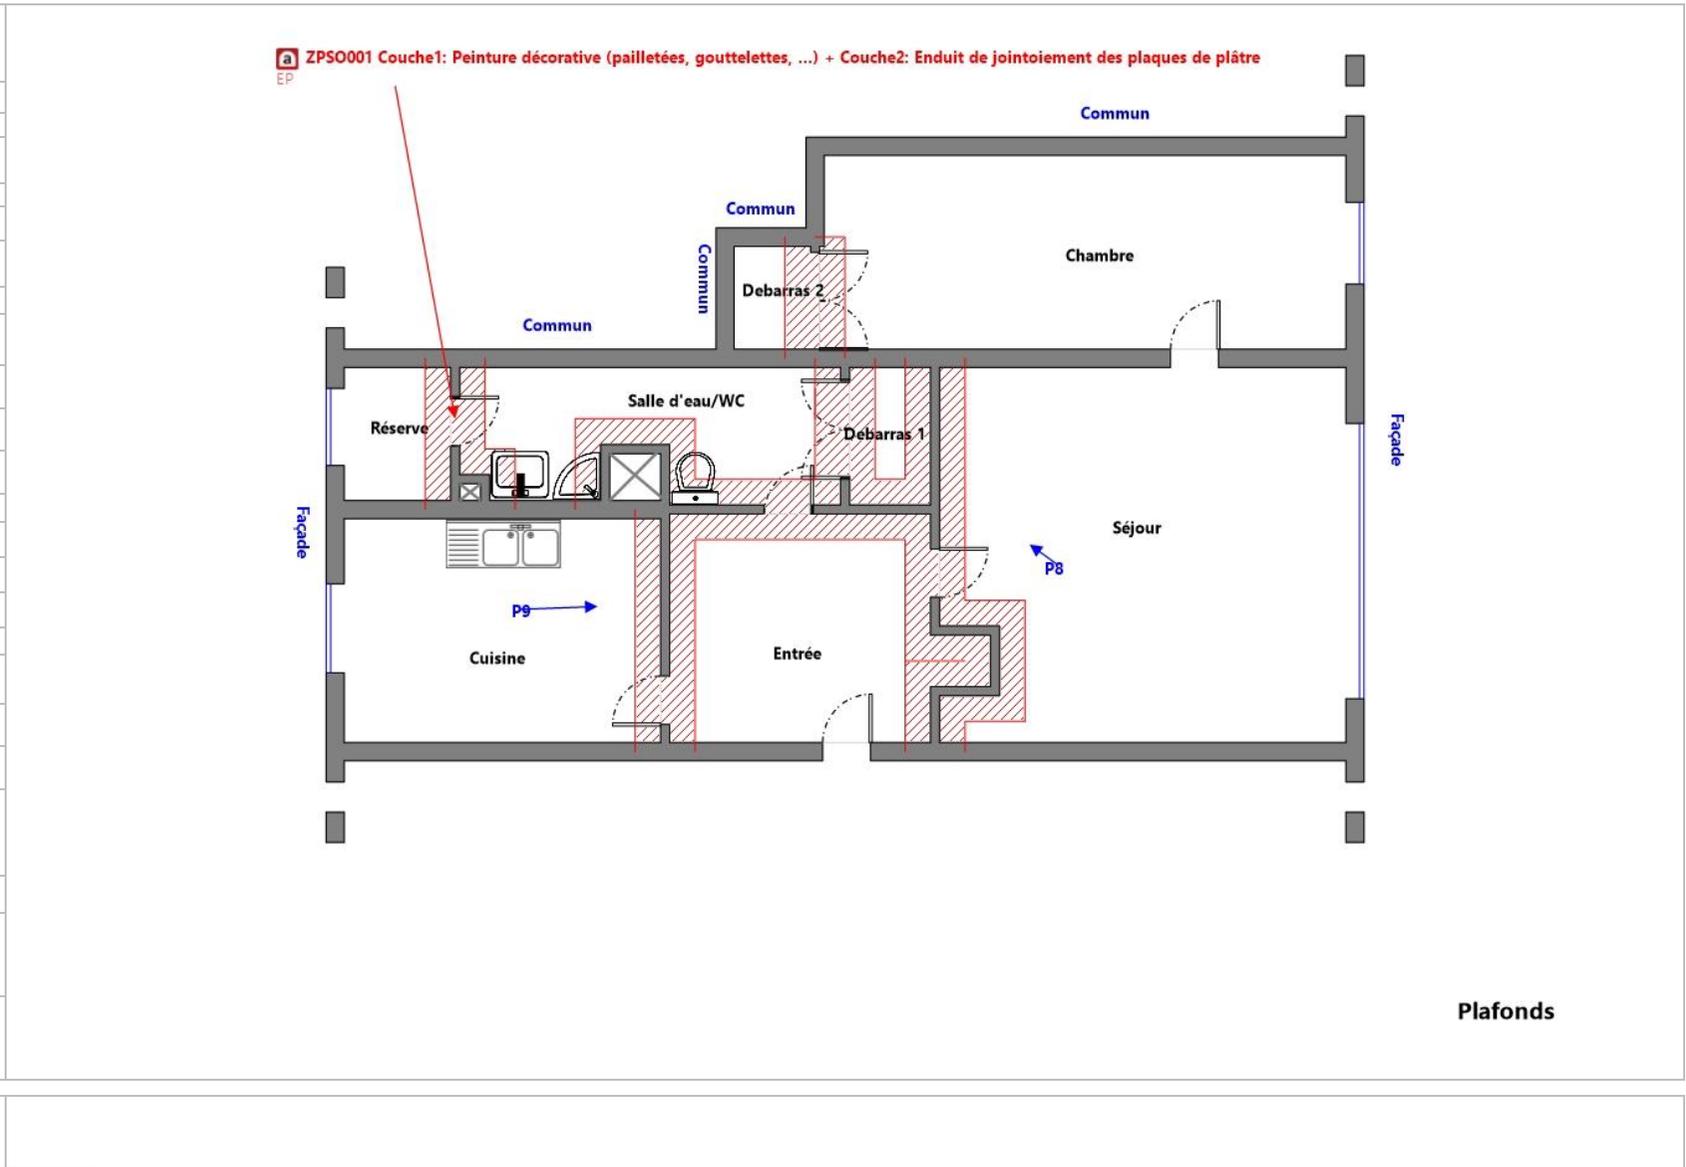
<b>Planche de repérage des matériaux et produits amiantés</b>
Affaire	1323451 RAAT
Opération	Jean-Charles GAC
Site	17 SQUARE PROSPER MERIMÉE (13LCL0001)
	77000 MELUN
Date de réalisation	09/04/2021
<b>Matériaux et produits contenant de l'amiante</b>	
	Surface amianté
	Linéaire / paroi amianté (type 1)
	Linéaire / paroi amianté (type 2)
	Conduit amianté
<b>Sondages destructifs / Prélèvements</b>	
	Px Prélèvement Positif
	Px Prélèvement négatif
	Sondage destructif
<b>Types de murs</b>	
	Mur Porteur
	Mur Cloison (type 1)
	Mur Cloison (type 2)
	Gaine technique
<b>Eléments ou pièces non visités</b>	
	Local non visitée
	Elément non visité
	<b>Planche de repérage des matériaux et produits amiantés</b>

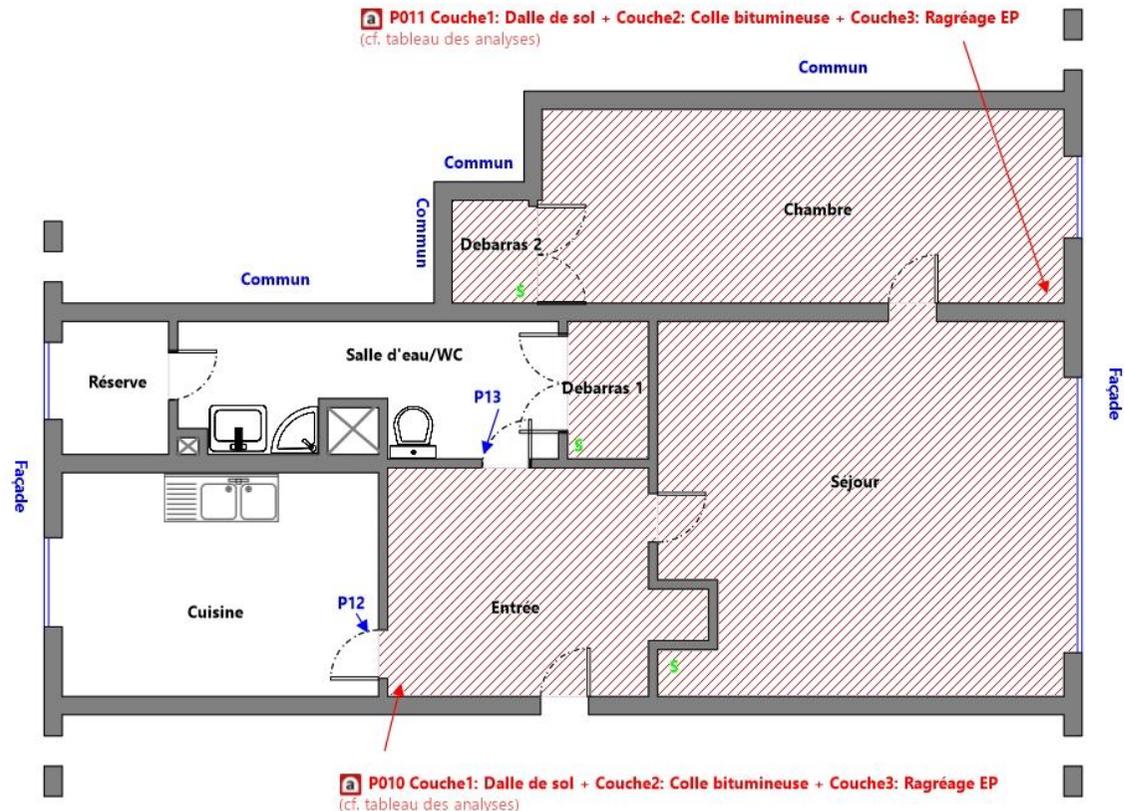
Affaire	1323451 RAAT
Opération	Jean-Charles GAC
Site	17 SQUARE PROSPER MERIMÉE (13LCL0001)
	77000 MELUN
Date de réalisation	09/04/2021
<b>Matériaux et produits contenant de l'amiante</b>	
	Surface amianté
	Linéaire / paroi amianté (type 1)
	Linéaire / paroi amianté (type 2)
	Conduit amianté
<b>Sondages destructifs / Prélèvements</b>	
	Px Prélèvement Positif
	Px Prélèvement négatif
	Sondage destructif
<b>Types de murs</b>	
	Mur Porteur
	Mur Cloison (type 1)
	Mur Cloison (type 2)
	Gaine technique
<b>Eléments ou pièces non visités</b>	
	Local non visitée
	Elément non visité

Sols

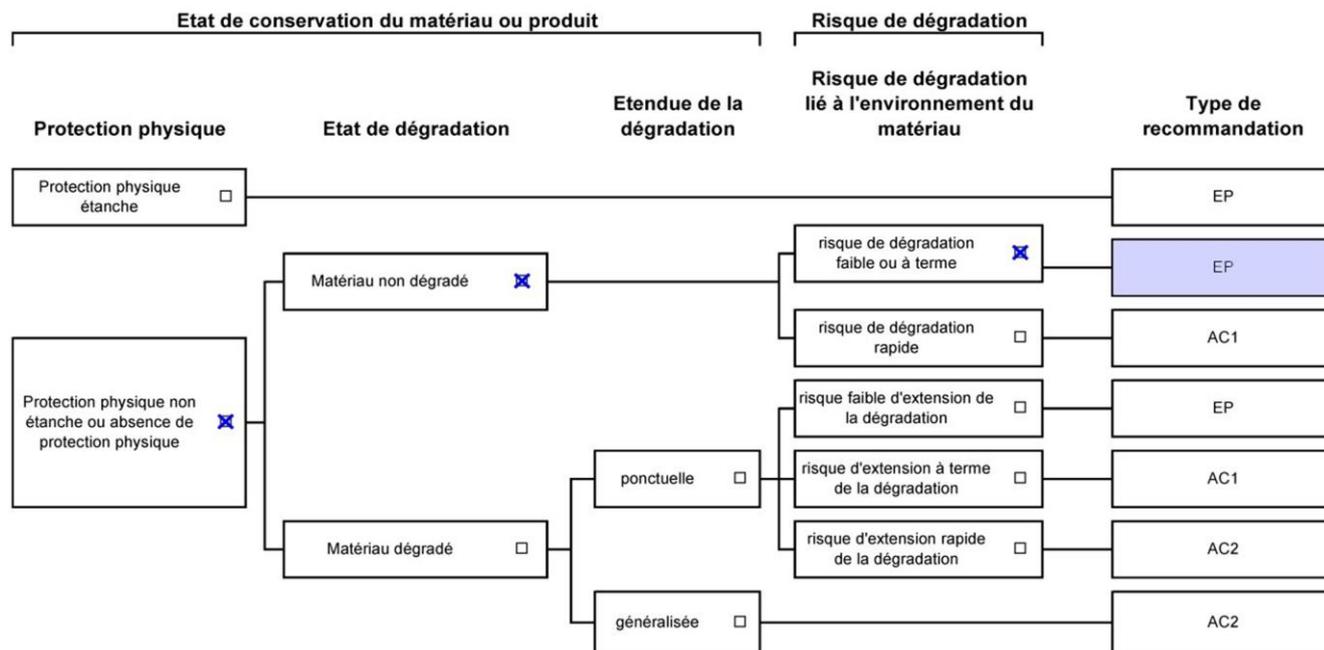
Matériau : Couche1: Peinture décorative (pailletées, gouttelettes, ...) + Couche2: Enduit de jointoiement des plaques de plâtre

Résultat EP (Z-III-RF)
