Rapport de repérage des matériaux et produits contenant de l'amiante avant réalisation de travaux dans un immeuble bâti

1, Square P. Merimee - Logement 1 - ESC B7 - RC
77000 MELUN

Référence du dossier : Diffus OPH77

13LB70001-2 11/06/2020 - 03:03

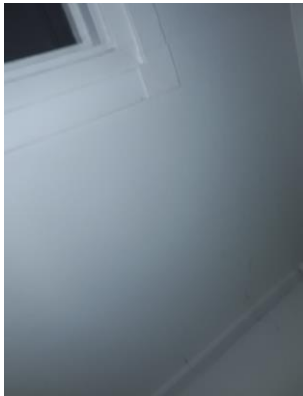
Identification : P003
Pièce et étage : Cuisine RC
Localisation : Mur A
Parties d'ouvrages ou de composants : Murs et cloisons maçonnés (Enduits de lissage)
Descriptif Laboratoire : Peintures multiples en vrac avec couche en toile + matériau plâtreux blanc en vrac non séparable
Résultat (justification) : Amiante détecté (RESULTAT ANALYSE)

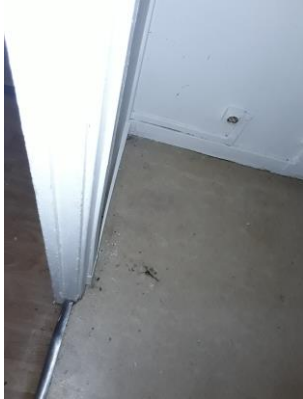
Identification : P005
Pièce et étage : Cuisine RC
Localisation : Sol
Parties d'ouvrages ou de composants : Revêtements de sols (Revêtements de sols sportifs)
Descriptif Laboratoire : Revêtement souple beige + colle polymère jaune en faible quantité non séparable + matériau rose non séparable
Résultat (justification) : Amiante non détectée (RESULTAT ANALYSE)

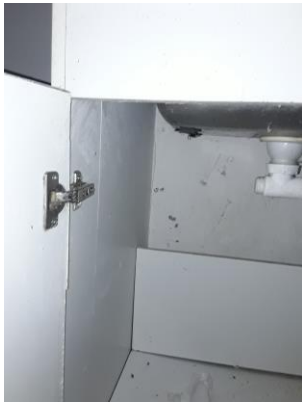
Identification : P006
Pièce et étage : Cuisine RC
Localisation : Sous évier
Parties d'ouvrages ou de composants : Autres (Revêtement bitumineux)
Descriptif Laboratoire : Tampon bitumineux noir
Résultat (justification) : Amiante non détectée (RESULTAT ANALYSE)

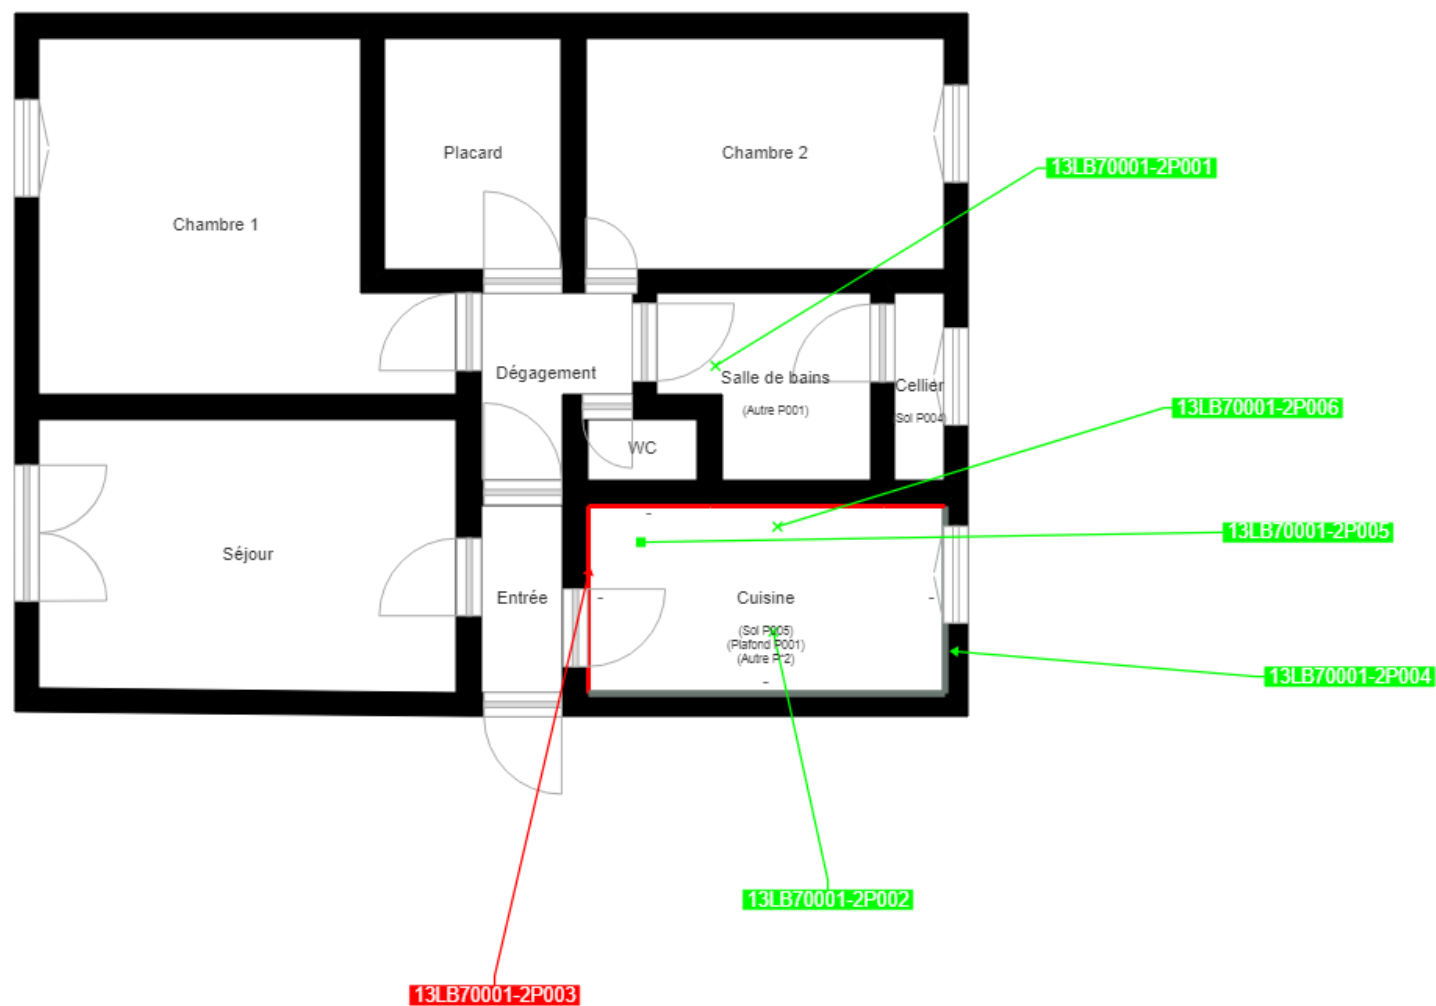
PLANCHE DE REPERAGE

Bien : 13LB70001-2 - 1, Square P. Merimee - Logement 1 - ESC B7 - RC 77000 MELUN

Zone :RC
