information HAP sur Enrobé

Numéro de dossier : MA2401015383
Date d'intervention : 26/01/2024

1-12 square de lorient
77000 melun

Retrait complet de l'enrobé.

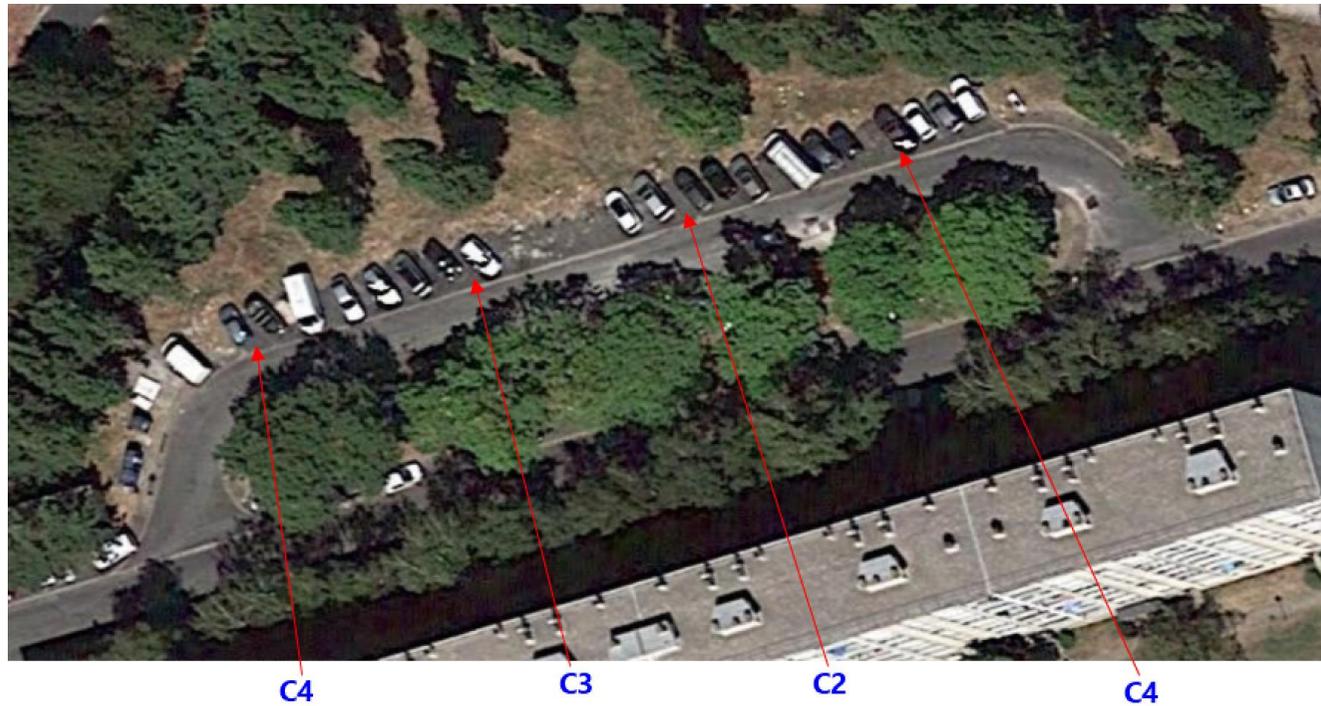
> 5. CROQUIS DE REPERAGE

**Planche (croquis) de repérage technique effectué par le cabinet : ADX GROUPE, auteur : SAGET Frédéric
Dossier n° MA2401015383 du 26/01/2024
Adresse du bien : 1-12 square de lorient 77000 melun**

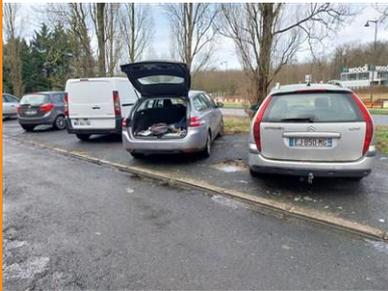
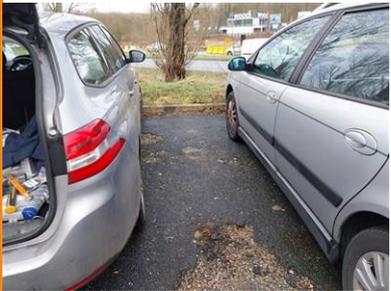
Photo de la Carotte

<u>Commentaires</u> : Sans objet		
Référence de la couche	Conclusion Analyse amiante	Conclusion Analyse HAP
Couche 01 Enrobé		Oui <50 mg/kg

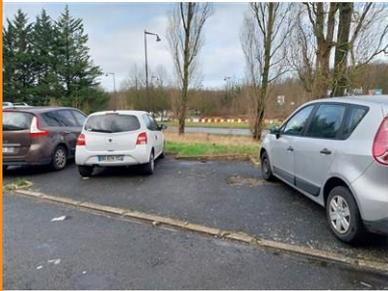
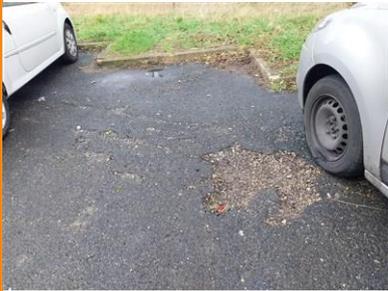
IDENTIFICATION DU CAROTTAGE : Carotte 02

Date : 26/01/2024 Epaisseur totale : 5	Epaisseur des couches : Couche 01 : 5 cm
	Plan de localisation

Photo de la Carotte

Commentaires : Sans objet

Référence de la couche	Conclusion Analyse amiante	Conclusion Analyse HAP
Couche 01 Enrobé		Oui <50 mg/kg

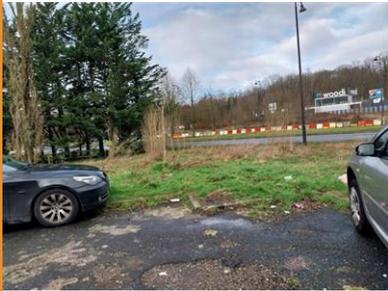
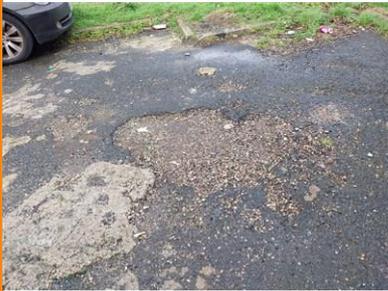
Photo de la Carotte

<u>Commentaires</u> : Sans objet		
Référence de la couche	Conclusion Analyse amiante	Conclusion Analyse HAP
Couche 01 Enrobé		Oui <50 mg/kg

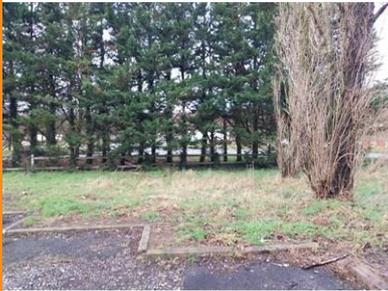
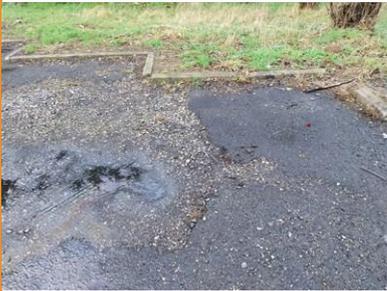
Photo de la Carotte

<u>Commentaires</u> : Sans objet		
Référence de la couche	Conclusion Analyse amiante	Conclusion Analyse HAP
Couche 01 Enrobé		Oui <50 mg/kg

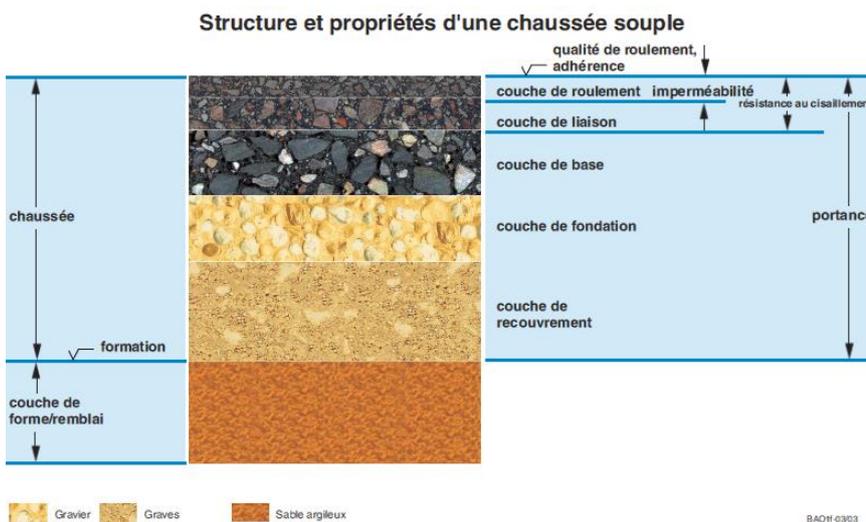
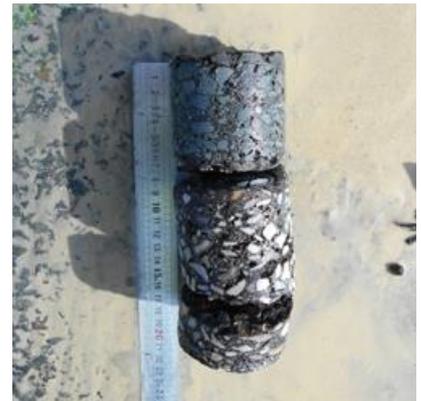
Structure et propriétés d'une chaussée souple
