## FICHE RECAPITULATIVE DU "DOSSIER TECHNIQUE AMIANTE"

Référence dossier :2013-09-300 FK DTA PC OPH, Date du rapport :26 juin 2014, nombre de pages : 7  
pages

| <b>Adresse du site :</b> | 1 SQUARE LORIENT<br>77000- MELUN |

| N° de référence du rapport de repérage | Date du rapport | Nom de la société et de l'opérateur de repérage | Objet du repérage |
|--|---|---|--|
| 2013-09-300 FK DTA PC OPH | 26 juin 2014 | Avicéa, E. LAMBOLEY | Repérage, identification et localisation des matériaux et produits contenant de l'amiante incorporés dans l'immeuble et susceptibles de libérer des fibres d'amiante en cas d'agression mécanique résultant de l'usage des locaux (chocs et frottements) ou générée à l'occasion d'opération d'entretien ou de maintenance |

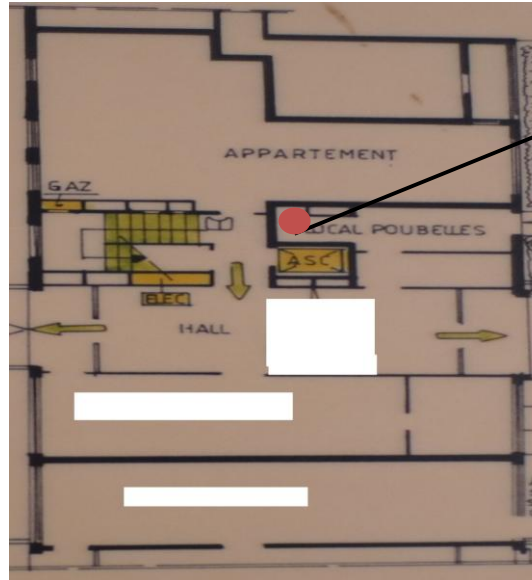
RDC 1 LORIENT

1 LORIENT-RDC-V.O/Vide-ordures  
Gaine V.O.(Fibres-ciment),EP/2101 (photo n° 685)

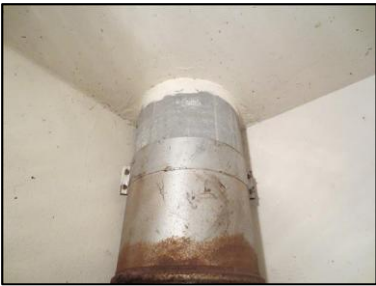
| Date de chaque repérage | Type de repérage | Matériau ou produit | Localisation précise (faire référence le cas échéant au plan, croquis ou photos joints) | Etat de conservation (2) | Mesures préconisées par l'opérateur |
|---|---|---|---|---|---|
| 27 mai 2014 | Fibres ciment | Gaine V.O.(Fibres-ciment) | 1 LORIENT-RDC-V.O | EP | Evaluation périodique |

Photo N° 685 AMIANTE CIMENT 1  
LORIENT-RDC-V.O Vide-ordures  
Gaine V.O.(Fibres-ciment)

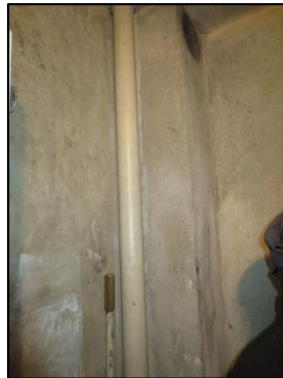
| Date de chaque repérage | Type de repérage | Matériau ou produit | Localisation précise (faire référence le cas échéant au plan, croquis ou photos joints) | Etat de conservation (2) | Mesures préconisées par l'opérateur |
|---|---|---|---|---|---|
| 27 mai 2014 | Fibres ciment | Chute E.P.(Fibres-ciment) | 1 LORIENT-1er-LOCAL V.O +7 à +8 | EP | Evaluation périodique |

Photo N° 686 AMIANTE CIMENT 1  
LORIENT-1er-LOCAL V.O +7 à +8  
Conduits de fluide Chute  
E.P.(Fibres-ciment)

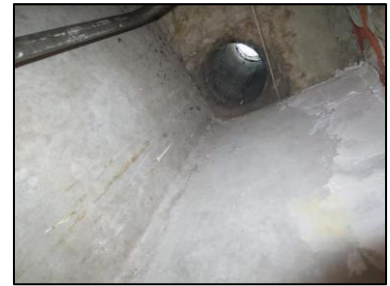
| Date de chaque repérage | Type de repérage | Matériau ou produit | Localisation précise (faire référence le cas échéant au plan, croquis ou photos joints) | Etat de conservation (2) | Mesures préconisées par l'opérateur |
|---|---|---|---|---|---|
| 27 mai 2014 | Fibres ciment | Ventilation haute (Fibres-ciment) | 1 LORIENT--PLACARDS GAZ +8 | EP | Evaluation périodique |

Photo N° 704 AMIANTE CIMENT 1  
LORIENT--PLACARDS GAZ +8  
Plafonds Ventilation haute (Fibres-  
ciment)

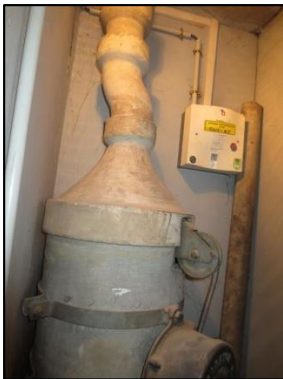
| Date de chaque repérage | Type de repérage | Matériau ou produit | Localisation précise (faire référence le cas échéant au plan, croquis ou photos joints) | Etat de conservation (2) | Mesures préconisées par l'opérateur |
|---|---|---|---|---|---|
| 27 mai 2014 | Fibres ciment | Gaine V.O.(Fibres-ciment) | 1 LORIENT-1er-LOCAL V.O +1 à +8 | EP | Evaluation périodique |

Photo N° 799 AMIANTE CIMENT 1  
LORIENT-1er-LOCAL V.O +1 à +8  
Vide-ordures Gaine V.O.(Fibres-  
ciment)
