# Rapport de Repérage des matériaux et produits contenant de l'amiante avant réalisation de travaux dans un immeuble bâti

Numéro de dossier : MA2202013889  
Date d'intervention : 10/02/2022

W000  
6 SQUARE DE LORIENT (W000)  
77000 MELUN

PRELEVEMENT SEULEMENT DANS LE HALL D'ENTREE SUITE SINISTRE  
SOL ET MUR

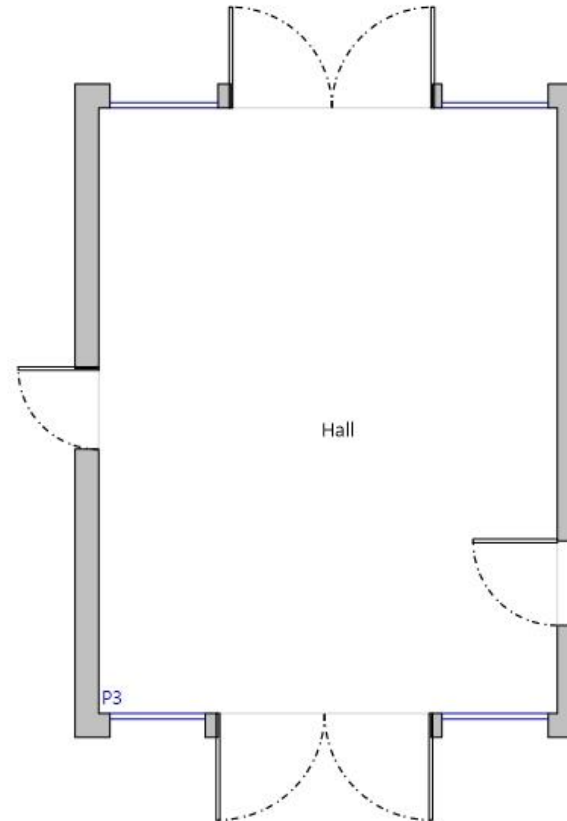
Rez-de-chaussée Sol

<b>Planche de repérage des matériaux et produits amiantés</b>
Affaire	MA2202013889
Opération	WACHE kévin
Site	W000
	6 SQUARE DE LORIENT (W000)
	77000 MELUN
Date de réalisation	21/02/2022
<b>Matériaux et produits contenant de l'amiante</b>	
	Surface amianté
	Linéaire / paroi amianté (type 1)
	Linéaire / paroi amianté (type 2)
	Conduit amianté
<b>Sondages destructifs / Prélèvements</b>	
	Prélèvement Positif
	Prélèvement négatif
	Sondage destructif
<b>Types de murs</b>	
	Mur Porteur
	Mur Cloison (type 1)
	Mur Cloison (type 2)
	Gaine technique
<b>Éléments ou pièces non visités</b>	
	Local non visitée
	Élément non visité

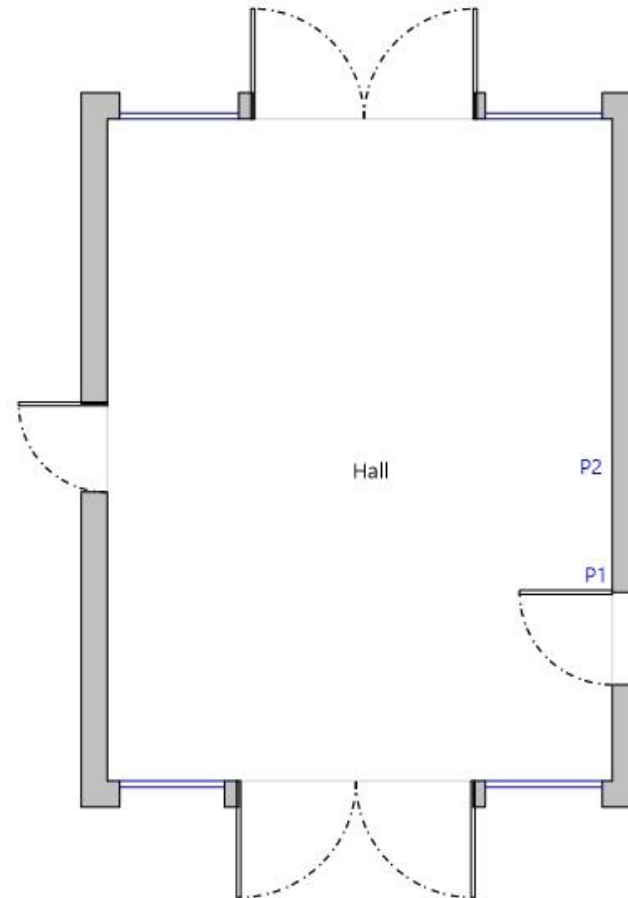
Rez-de-chaussée Mur

<b>Planche de repérage des matériaux et produits amiantés</b>
Affaire	MA2202013889
Opération	WACHE kévin
Site	W000
	6 SQUARE DE LORIENT (W000)
	77000 MELUN
Date de réalisation	21/02/2022
<b>Matériaux et produits contenant de l'amiante</b>	
	Surface amianté
	Linéaire / paroi amianté (type 1)
	Linéaire / paroi amianté (type 2)
	Conduit amianté
<b>Sondages destructifs / Prélèvements</b>	
	Px Prélèvement Positif
	Prélèvement négatif
	Sondage destructif
<b>Types de murs</b>	
	Mur Porteur
	Mur Cloison (type 1)
	Mur Cloison (type 2)
	Gaine technique
<b>Éléments ou pièces non visités</b>	
	Local non visitée
	Élément non visité

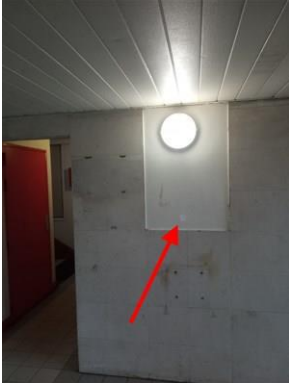
**ZPSO002 : Peinture + enduits à base de plâtre**

Localisation	n° de sondage	Zone	Prélèvement effectué / Sondage et extension	Echantillon	Analyse	Photo
Hall	1	Mur porteur	Oui Rez de chaussée - Hall : Mur porteur	<p><u>Identifiant:</u> ZPSO002  <u>Réf. échantillon:</u> MA2202013889/P002  <u>Réf. laboratoire:</u> 22EK013939-002  <u>Description:</u> Peinture + enduits à base de plâtre  <u>Composant de la construction:</u> 3 - Parois verticales intérieures - Murs et cloisons maçonnés  <u>Partie à sonder:</u> Peinture + enduits à base de plâtre  <u>Justificatif:</u> Après analyse en laboratoire</p>	<p><u>Analyse:</u> P002  <u>Partie analysée par le laboratoire:</u>            - Matériau de type système d'enduit peinture (beige) ; matériau semi-dur de type plâtre (blanc)            : Absence d'amiante</p>

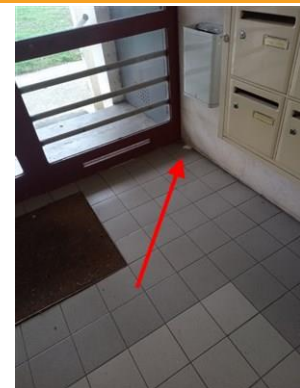
### ZPSO003 : Carrelage + colle de carrelage + ragréage

Localisation	n° de sondage	Zone	Prélèvement effectué / Sondage et extension	Echantillon	Analyse	Photo
Hall	1	Sol	Oui Rez de chaussée - Hall : Sol	<u>Identifiant:</u> ZPSO003 <u>Réf. échantillon:</u> MA2202013889/P003 <u>Réf. laboratoire:</u> 22EK013939-003 <u>Description:</u> Carrelage + colle de carrelage + ragréage <u>Composant de la construction:</u> 5 - Planchers et planchers techniques - Revêtements de sols <u>Partie à sonder:</u> Carrelage + colle de carrelage + ragréage <u>Justificatif:</u> Après analyse en laboratoire	<u>Analyse:</u> P003 <u>Partie analysée par le laboratoire:</u> - Matériau dur de type carrelage, faïence matériau dur de type joint ciment (beige) ; matériau dur de type ciment-colle (gris) ; matériau dur de type mortier, béton, chape (beige) : Absence d'amiante
