Rapport de Repérage des matériaux et produits contenant de l'amiante avant réalisation de travaux dans un immeuble bâti

Numéro de dossier : MA2202013898
Date d'intervention : 10/02/2022

W000
 7 SQUARE DE LORIENT (W000)
 77000 MELUN

PRELEVEMENT SEULEMENT DANS LE HALL D'ENTREE SUITE SINISTRE SOL ET MUR

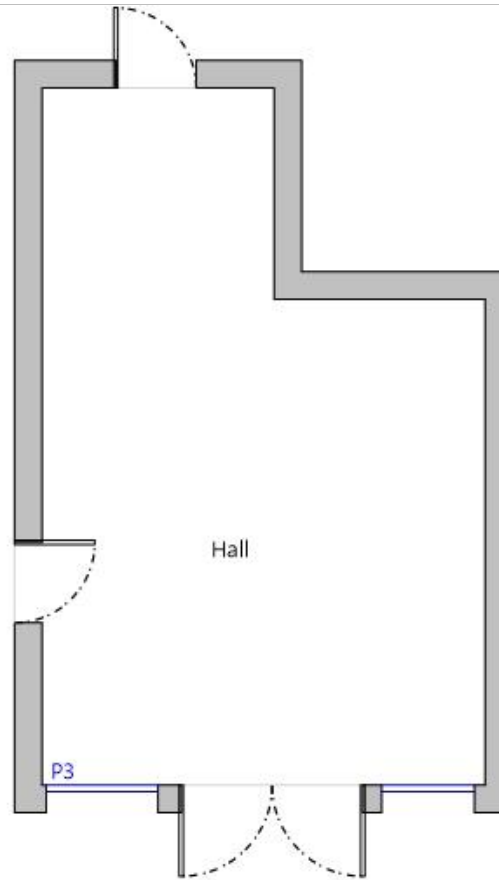
Rez-de-chaussée Sol

Planche de repérage des matériaux et produits amiantés
Affaire	MA2202013898
Opération	WACHE kévin
Site	W000
	7 SQUARE DE LORIENT (W000)
	77000 MELUN
Date de réalisation	22/02/2022
Matériaux et produits contenant de l'amiante	
	Surface amianté
	Linéaire / paroi amianté (type 1)
	Linéaire / paroi amianté (type 2)
	Conduit amianté
Sondages destructifs / Prélèvements	
	Px Prélèvement Positif
	Prélèvement négatif
	Sondage destructif
Types de murs	
	Mur Porteur
	Mur Cloison (type 1)
	Mur Cloison (type 2)
	Gaine technique
Eléments ou pièces non visités	
	Local non visité
	Elément non visité

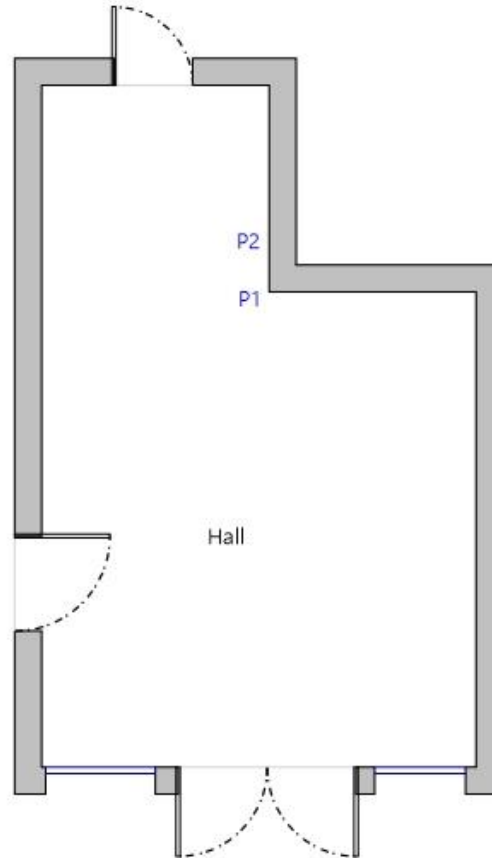
Rez-de-chaussée Mur

Planche de repérage des matériaux et produits amiantés
Affaire	MA2202013898
Opération	WACHE kévin
Site	W000
	7 SQUARE DE LORIENT (W000)
	77000 MELUN
Date de réalisation	22/02/2022
Matériaux et produits contenant de l'amiante	
	Surface amianté
	Linéaire / paroi amianté (type 1)
	Linéaire / paroi amianté (type 2)
	Conduit amianté
Sondages destructifs / Prélèvements	
	Prélèvement Positif
	Prélèvement négatif
	Sondage destructif
Types de murs	
	Mur Porteur
	Mur Cloison (type 1)
	Mur Cloison (type 2)
	Gaine technique
Éléments ou pièces non visités	
	Local non visitée
	Élément non visité

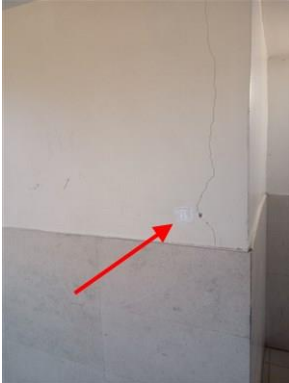
ZPSO002 : Peinture + enduits à base de plâtre

Localisation	n° de sondage	Zone	Prélèvement effectué / Sondage et extension	Echantillon	Analyse	Photo
Hall	1	Mur porteur	Oui Rez de chaussée - Hall : Mur porteur	<p><u>Identifiant:</u> ZPSO002 <u>Réf. échantillon:</u> MA2202013898/P002 <u>Réf. laboratoire:</u> 22EK013943-002 <u>Description:</u> Peinture + enduits à base de plâtre <u>Composant de la construction:</u> 3 - Parois verticales intérieures - Murs et cloisons maçonnés <u>Partie à sonder:</u> Peinture + enduits à base de plâtre <u>Justificatif:</u> Après analyse en laboratoire</p>	<p><u>Analyse:</u> P002 <u>Partie analysée par le laboratoire:</u> - Matériau de type système d'enduit peinture (beige) ; matériau dur de type mortier, béton, chape (gris) en traces : Absence d'amiante</p>

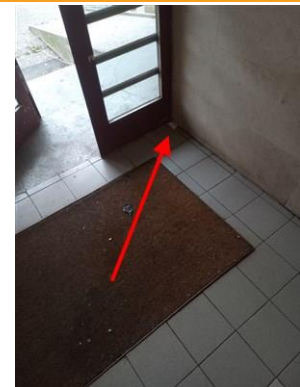
ZPSO003 : Carrelage + colle de carrelage + ragréage						
Niveau : Rez de chaussée						
Localisation	n° de sondage	Zone	Prélèvement effectué / Sondage et extension	Echantillon	Analyse	Photo
Hall	1	Sol	Oui Rez de chaussée - Hall : Sol	<u>Identifiant:</u> ZPSO003 <u>Réf. échantillon:</u> MA2202013898/P003 <u>Réf. laboratoire:</u> 22EK013943-003 <u>Description:</u> Carrelage + colle de carrelage + ragréage <u>Composant de la construction:</u> 5 - Planchers et planchers techniques - Revêtements de sols <u>Partie à sonder:</u> Carrelage + colle de carrelage + ragréage <u>Justificatif:</u> Après analyse en laboratoire	<u>Analyse:</u> P003 <u>Partie analysée par le laboratoire:</u> - Matériau dur de type carrelage, faïence (gris) ; matériau dur de type ciment-colle (gris) (foncé) ; matériau dur de type mortier, béton, chape (beige) : Absence d'amiante
